松本市 大型カルバート長寿命化修繕計画 (個別施設計画)

令和 5 年 (2023 年) 4 月

松本市 建設部 維持課

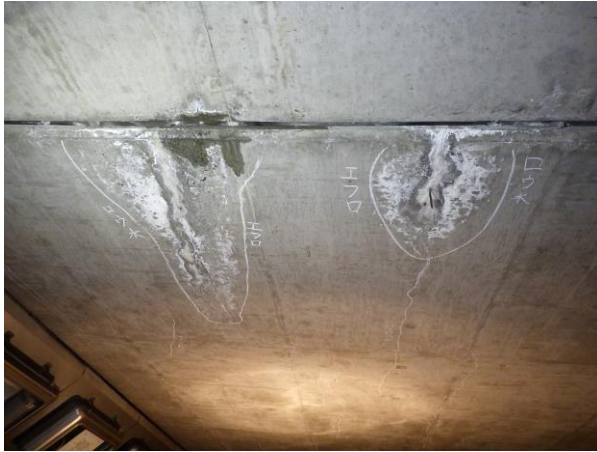
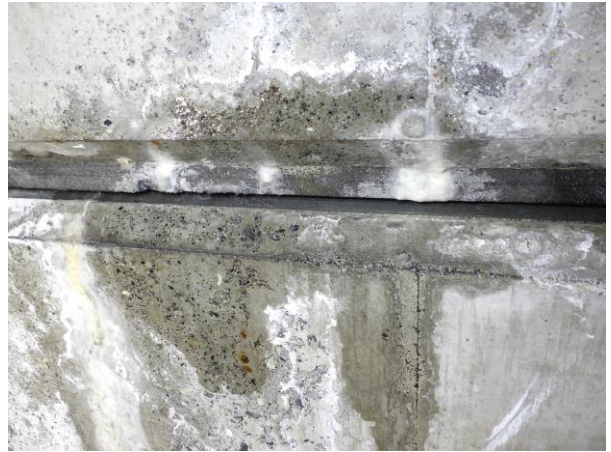
劣化現象： 連結部からの顕著な漏水、および頂版部での局所的なひびわれからの氷柱状遊離石灰。

劣化因子の予測： 材質は不明であるが、施工時には継手部に止水板(W200, W300)が設置されており(竣工書類：本体工材料総括表より)、経年的な劣化による止水板の損傷が漏水の主因であると考えられる。特に頂版の継手部では絶えず漏水している状況であり、継手部周辺の伝い水による凍害ひびわれやスケーリング等の剥離、遊離石灰の原因にもなっているため、適切な排水工・防水工を行うことが最重要項目となる。前回の点検時期が2月であったことから、漏水がそのまま氷柱になっており、落下により車両への交通障害の危険性が非常に高かった。今回の点検は11月に実施したため、漏水は確認されたが氷柱になっているかどうかの確認はできなかった。しかしながら、前回より根本的な漏水対策を実施していない以上、冬季には氷柱が発生しているものと推察される。

〔継手部：顕著な漏水状況〕

施設名	劣化現象	判定区分	箇所	対策工
白板大型カルバート	連結部からの漏水	Ⅲ	B2:連結部 Js0102(B2~B3)	導水
	連結部からの漏水	Ⅲ	B4:連結部 Js0102(B4~B5)	導水
	連結部からの漏水	Ⅲ	B5:連結部 Js0102(B5~B6)	導水
	連結部からの漏水	Ⅲ	B6:連結部 Js0102(B6~B7)	導水
	ひび割れからの漏水・遊離石灰	Ⅲ	B6:頂版 Ds02, 03(B6~B7)	ひび割れ補修
島立大型カルバート	最悪値Ⅱ判定：路上 → 経過観察

対策箇所	対策内容	対策着手年次	完了年次
連結部 N=5 箇所 L=217m	連結部線導水樋工法	2024 年度	2025 年度
連結部付近漏水ひび割れ L=30m	IPH 工法 (内圧充填接合補強)	2024 年度	2025 年度

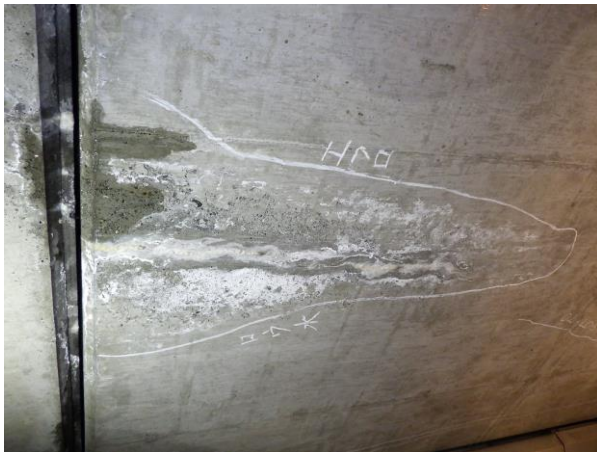
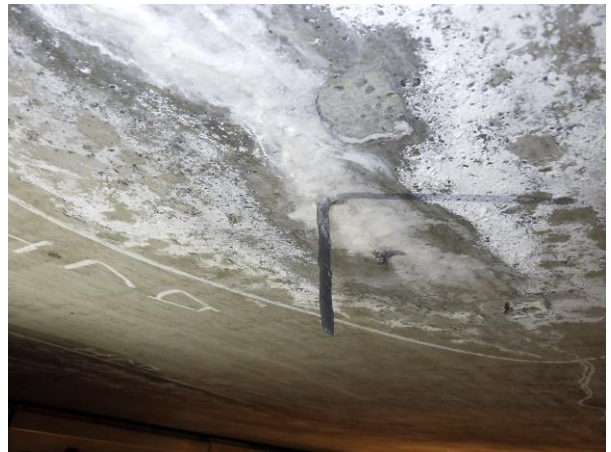
〔頂版：局所的なひびわれからの氷柱状遊離石灰〕

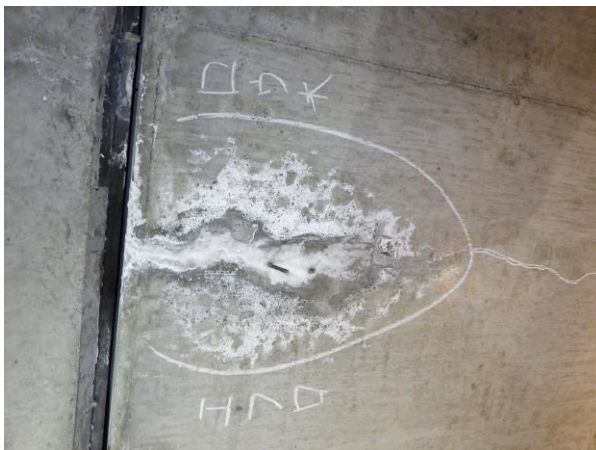
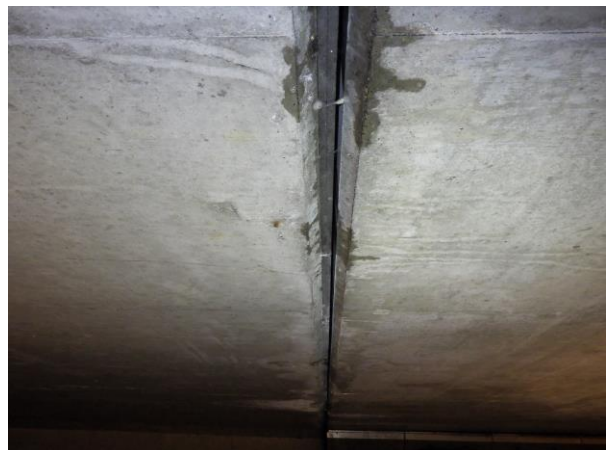
〔頂版：連結部周辺の伝い水、ひび割れからの遊離石灰〕

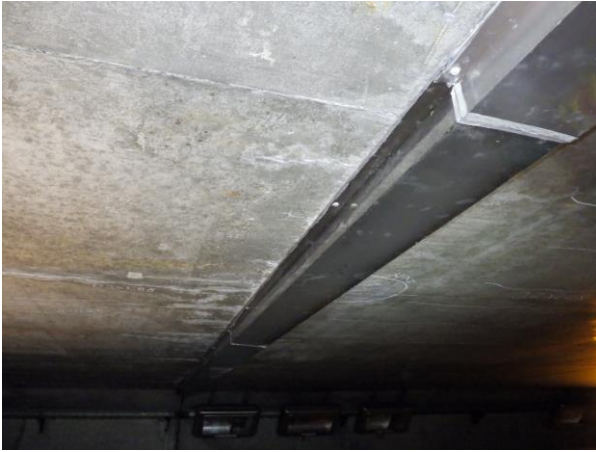
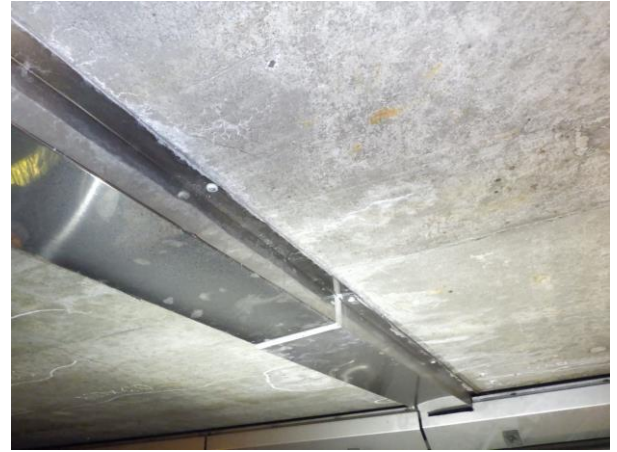
尚、点検対象ブロック 01～07のうち最も漏水が激しいブロック 04の連結部 0102(ブロック 04、05の連結部)においては、応急対策として03、04頂版部にSUS製ドレン、側壁 0104(車道側 側面)に導水管が設置されており、前回見られたSUS製ドレンのジョイント部からの漏水や導水管継手部の損傷は補修されている。

[ブロック 04 : 頂版部 03,04 継手部の SUS 製ドレン設置状況]

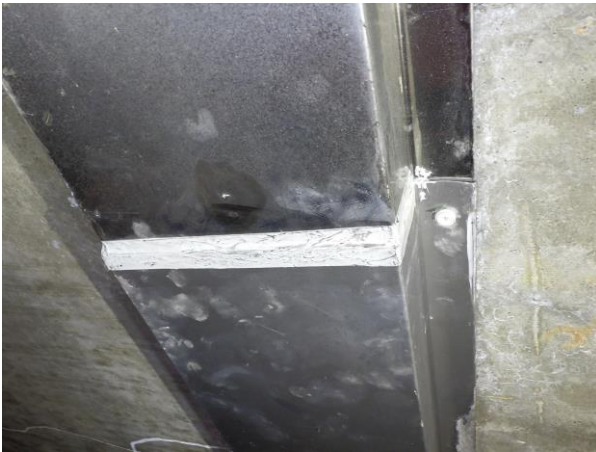
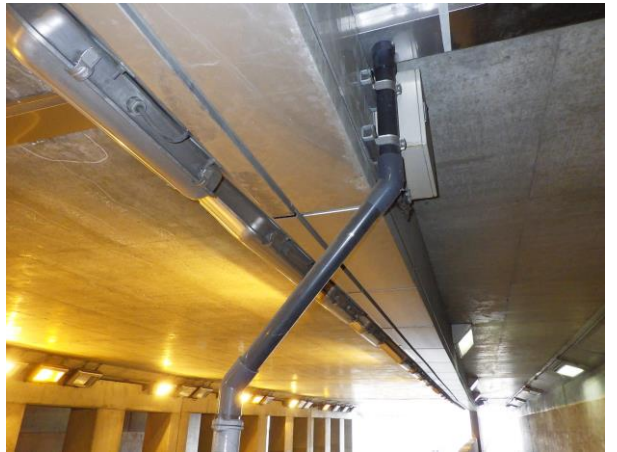
[ブロック 04 : 頂版部 03 の補修状況]
