松本市アルプス公園自然活用検討会議提言書

松本市アルプス公園自然活用検討会議

アルプス公園自然活用検討会議 提言資料

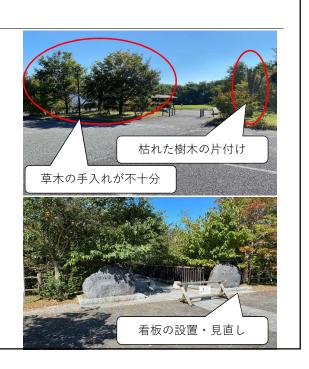
①東入口駐車場

- 現 植栽された草木、入口付近の雑 状 | 草の手入れが不十分。
 - |• 枯れた樹木の片付けが不十分。
 - より分かりやすい案内看板の見直し。
 - 森のかけ橋から見られる鳥類に 関する看板の設置。
 - 市街地から東入口駐車場までの 行き方がわかりづらい。
 - 駐車場の入口が狭いので改良が必要。
 - 景観のPRが必要。

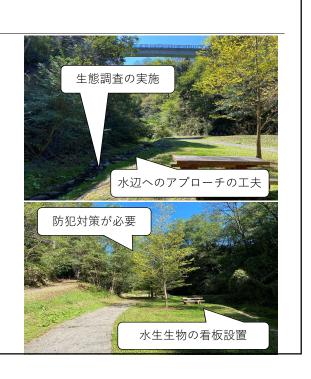
②ふれあいの水辺

- 現 ・ 水辺に降りるのに石積みがある 状 ので、来園者が水辺に行きやす ・ くなる工夫が必要。
 - 案内看板の見直しが必要。
 - ・水生生物が多いので、生き物の 看板設置。
 - 人けが少ないので、防犯対策が必要。
 - どのような生き物が生息、生育 しているか調査が不十分。
 - 私有地の購入または借地が必要。
 - ビオトープとしての環境整備が 必要。
 - 橋の下にありアプローチが困難。

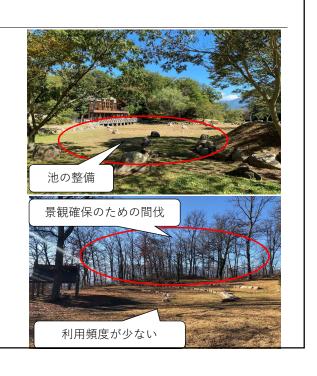
③森の入口広場

- 現 アルプスの景観を確保するため 状 • に西側の間伐が必要。
 - 看板が老朽化してきている。
 - 池に水が溜まっていないことが 多い。
 - 自然観察の場とするために、池に年中水を張り、ビオトープの池、浅瀬、中島、桟橋を整備する必要がある。
 - ・池、広場、休憩所のPRが少なく、 十分に活用されていない。

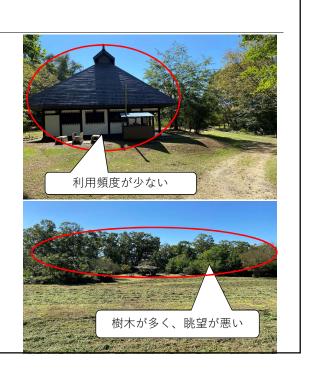
④森の里広場

- 現 | ・ 樹木が多く、北アルプスや安曇 状 | 平が一望できない。
 - 古民家を使用するための説明が 少なくわかりづらい。
 - 薬草園の整備が不十分。
 - 北側駐車場からのアプローチが悪く、気軽に利用しにくい。
 - 里山生活の体験、収穫祭、伝統 文等のイベント頻度が少ない。
 - ・施設は魅力的であるが、PRが不 十分なため利活用が少ない。

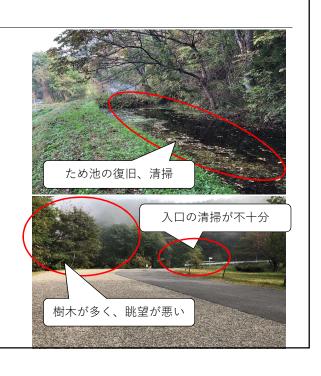
⑤北入口広場

- 現 ┃・入口の雑草等の清掃が不十分。
- 状 ┃• 樹木が多く、北アルプスや安曇 野が見渡せない。
 - 案内看板が老朽化で内容が把握 できない。
 - ため池の復旧、清掃が必要。
 - 駐車場の拡張。
 - 森の里広場へのアプローチが悪 い。

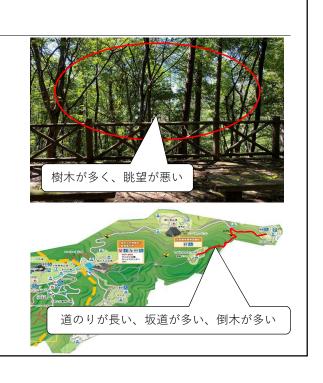
⑥しぜんかんさつの森

- 現 🕨 遊歩道に倒木が多くみられる。
- 状 ┃• 展望デッキからの眺望が悪いた め伐採が必要。
 - 展望デッキが破損している。
 - しぜんかんさつの森までの道の りは、各駐車場から遠く、坂道 も多くあるため万人の利用は困
 - ニセアカシアが多すぎるので、 コナラ、クヌギ等の広葉樹に樹 種転換が必要。
 - 展望デッキの下にはピンク色の マユミの群生があったが、今は なくなってしまった。

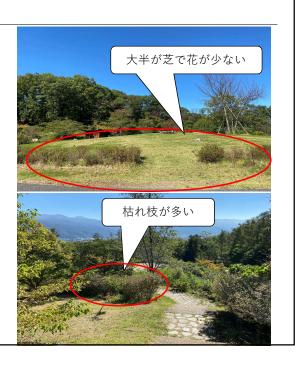
⑦花の丘

- 現 花が少ないので、植栽を行い在 状 • 来植物を増やす必要がある。
 - 現在は花の丘の大半が芝地になっている。
 - 東側の階段斜面にツツジ、サツキ、シモツケなどが植栽されているが、枯れ枝が多くなっている。
 - 花壇があっても周りの芝生の入れ込みが激しいので、防ぐための対策が必要。

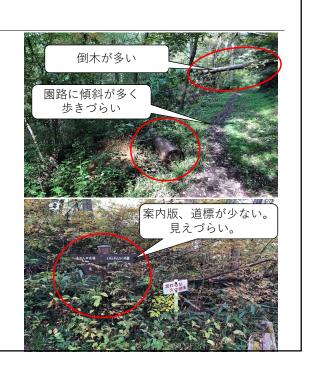
(8) 園路

- 現 ┃・ 案内版、道標が少なく現在地や 目的地がわかりづらい。
 - |• 倒木が多く、足元が悪く歩きづ らい。
 - 園路をカバーしているチップが 無くなり、整備されていないと ころがある。
 - 園路に野鳥の写真スポットがあ るが、写真撮影者が園路にたま り、通行の妨げになっている。
 - 各施設までの園路が長い。
 - 全体的に傾斜があり、誰もが利 用しやすい園路ではない。
 - 車いす等、障害を持った人は利 用しにくい園路となっている。
