# 鉄道給水源跡記録保存調査報告書

令和6年12月

松本市教育委員会

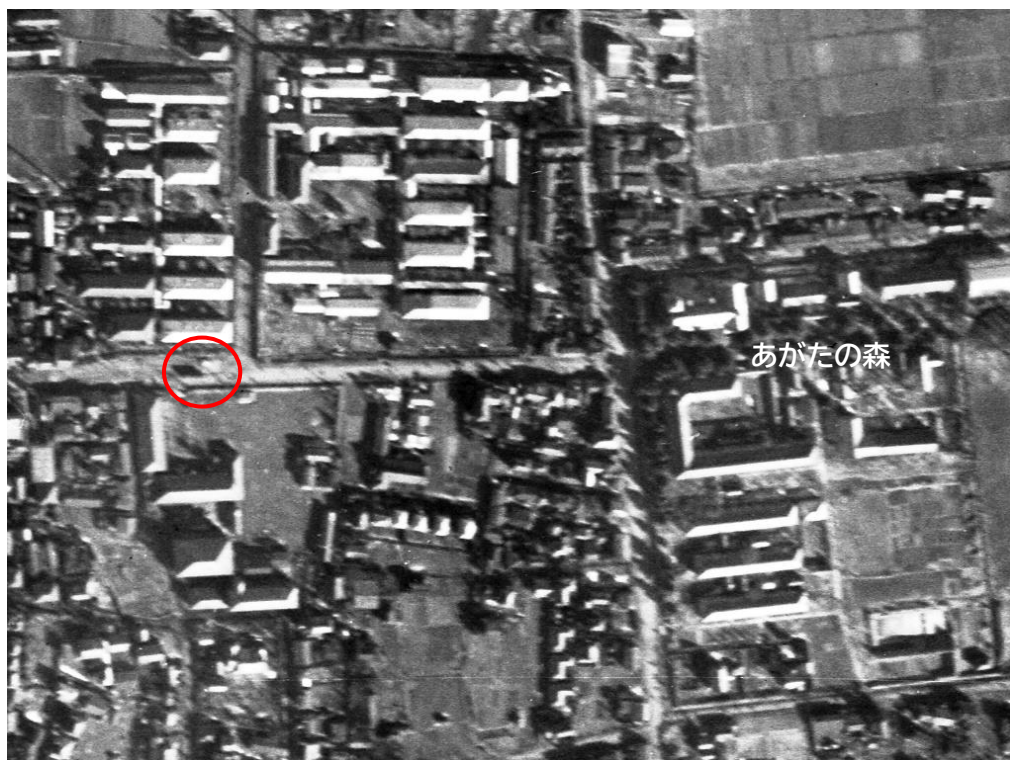
写真 1 昭和 23 年（1948）米軍航空写真 レンガ山周辺部分拡大

写真 1 は昭和 23 年（1948）米軍により撮影された航空写真である。写真右に、あがたの森通りから浅間へ折れる丁字路に、浅間線路面電車とともに長方形の旧水源源跡「レンガ山」が確認できる。

駅前通りに長方形の鉄道給水源跡、脇に浅間線電車が映る

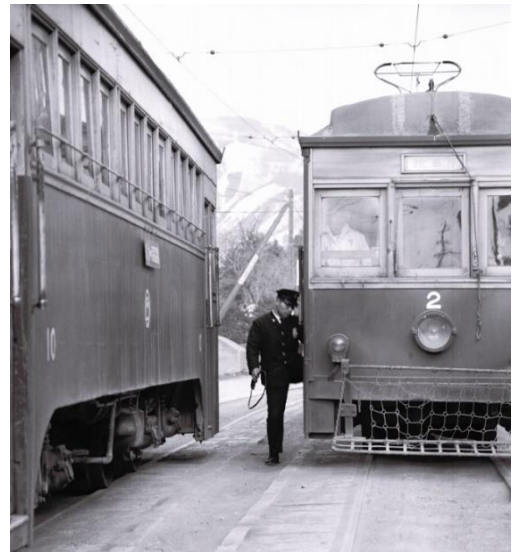
写真6 松本平の今昔 郷土出版社(昭和38年(1963))

写真6は、写真3と同年代であるが、写真3にはない、鉄道給水源跡の構造物北側のアーチがさらに続く様子がうかがえる。

手前の小屋や北側の構造物の状況から写真3-5と同年代かと思われる

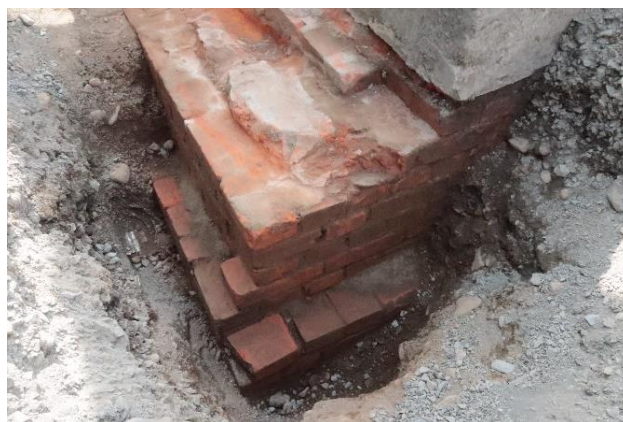
南東外側コーナー部

道路工事による現場立会により南東角外側を確認した。地中部のレンガの状態は良好であった。床板天端から 800 mm 下がったところからレンガー一つ分 100 mm 外へ張り出している。壁面は、下方へ階段状に厚くなる形状であることがわかった。角は芋目地にならないようレンガー一つは 1/4 外へ張り出している部分と、半端なサイズのレンガが使用されている部分が見られた。

コーナーの仕上げによりイギリス積みとオランダ積みと呼び分けるとのことである

が、本来のイギリス積みに見られる羊羹と呼ばれる短いレンガは使用されていない。

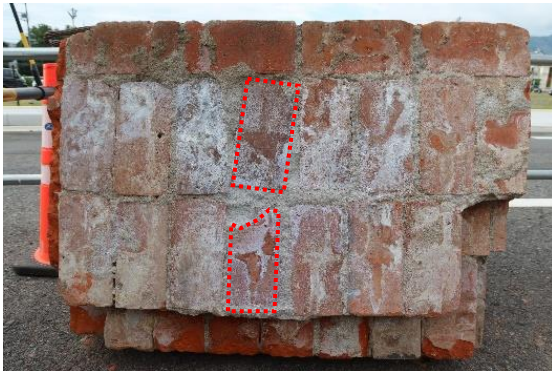
鉄道給水源跡 東壁面 平面方向切取

使用されているレンガは、赤茶色の素焼きレンガで目地はモルタルである。全て同じレンガが使用されており、通常よりも高温で焼くことにより、強度と耐水性が高いと言われている色の濃い「焼き過ぎレンガ」や釉薬を使用したレンガは見られない。仕上がり面は丁寧に積まれているが、表面に表れない隠ぺい部の精度は低くなり、20 mm近く目地幅

や、傾きの大きいレンガ、欠けたまま使用されたレンガがあった。調査ではレンガの刻印や墨書は見つかっていない。

- ・仕上げ面と比べて、目地は広め
- ・斜めに施工されたレンガ
- ・欠けたレンガがそのまま使用

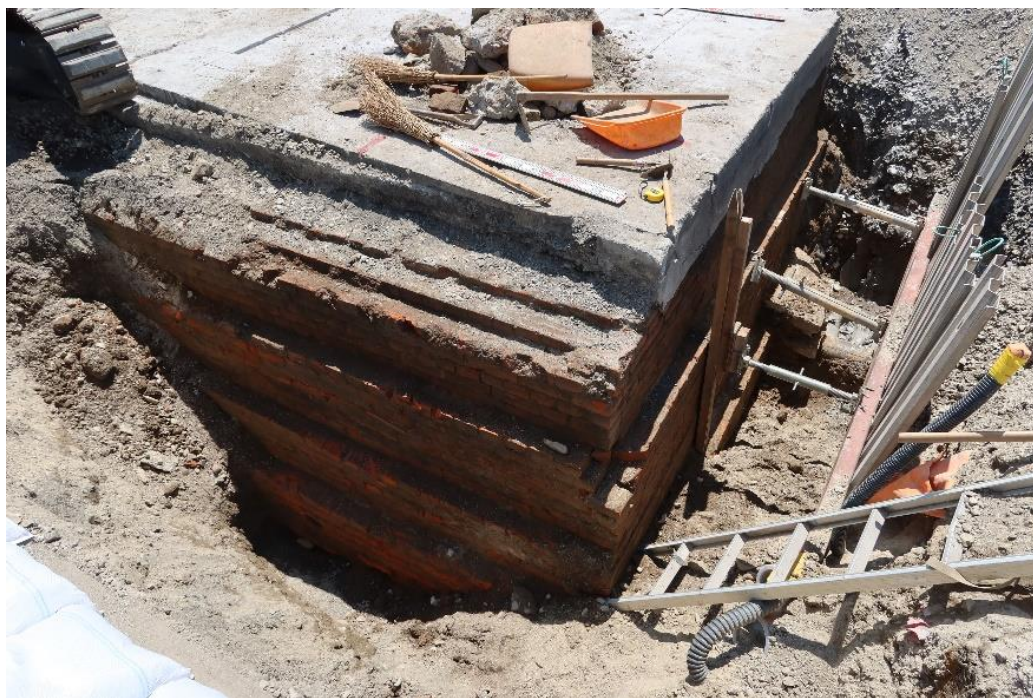
北西隠ぺい部壁面状況

道路工事による現場立会により北西外側壁面を確認した。北側は下方に3段、西側は2段110-120mm程度張り出す形状で、北壁下方に集水孔と思われる穴、西壁面には松本駅へ延びる送水管がある。外壁に接している土は砂混じりの土であった。レンガの目地は砂が多くてもろいが、段差部にはモルタルが充填されており、接着は強固であった。なお、西壁には土留めに用いられたと考えられる木杭が出土している。

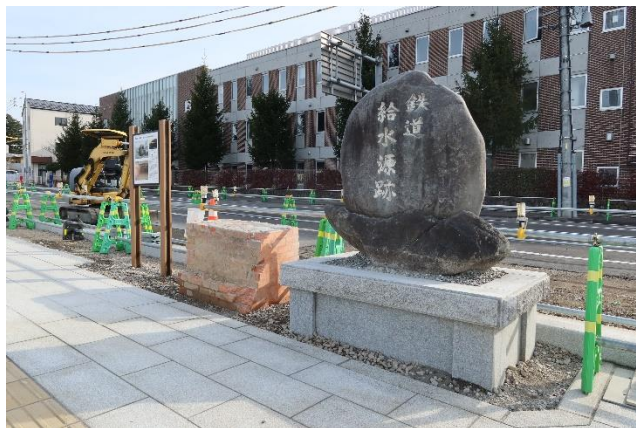
移設後の記念碑とレンガ壁、説明板

道路工事により、鉄道給水源跡は大部分が取り壊されたが、壁の一部と底部が地中に残されている。今回の工事により、西壁面の一部を切り取り記念碑とともに歩道上へ移設した。

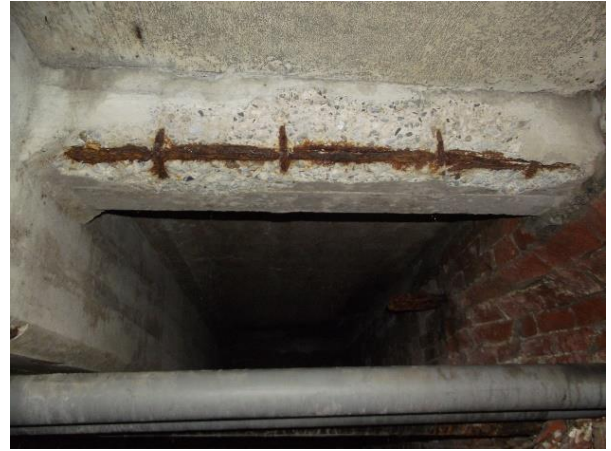
貯水槽上部は、鉄筋コンクリート造の梁と床版（ $t=300$ ）、その上にアスファルト舗装しており、昭和 57 年（1982）かまぼこ型の地上構造物を撤去した際に施工されたものかと思われる。梁と床版は、鉄筋（丸鋼）が酸化による錆で一部コンクリートが剥落しており、老朽化が進行していた。

コンクリート構造物 劣化状況

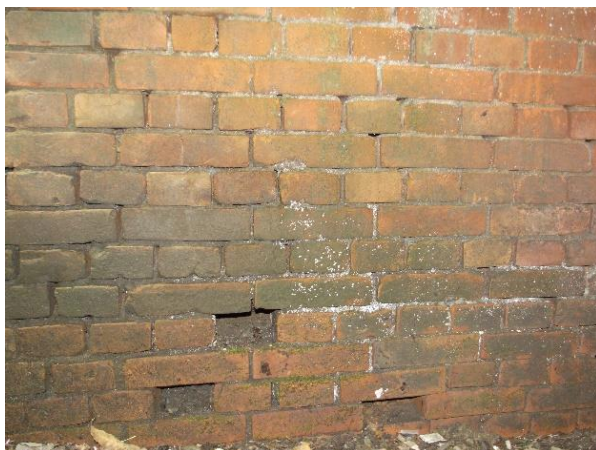
壁面は、当初のレンガがよく残っているが、梁と床版や配管工事により部分的に欠損している。レンガはイギリス積み、壁面下方に約 1m の間隔でレンガ 1 つ分集水孔があり、地下水位の高い地盤から地下水を取り入れる井戸構造になっている。この集水孔は壁 4 面に設けられ、集水孔のあるラインが 2 行、3 行と連続する場合は、互い違いになるよう配列されている。内側空隙部から計測すると、北壁面厚さが 1.52m であるのに対して、西壁面は 0.6 m と違いがあることがわかった。

壁面レンガ積み 集水孔

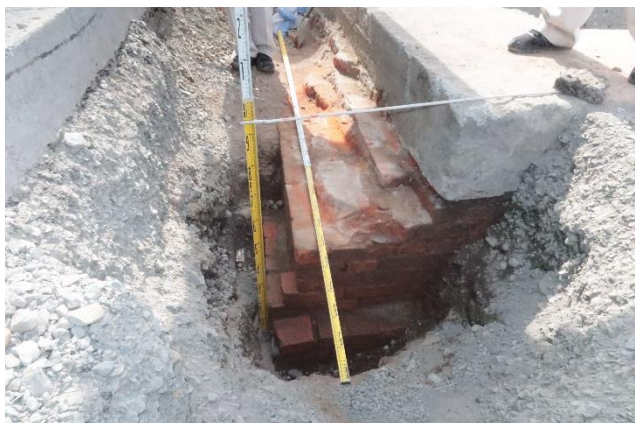
深さ約 1m コンクリート厚さ 300mm  
コーナーレンガ1個幅半分外へ出る

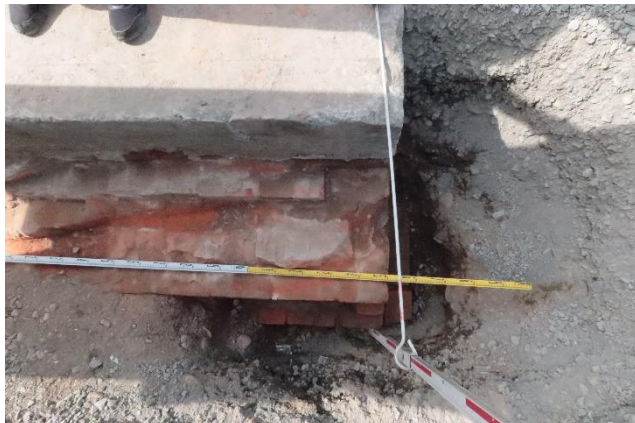
深さ約 800mmから  
レンガ幅1個分外側へ厚み増す

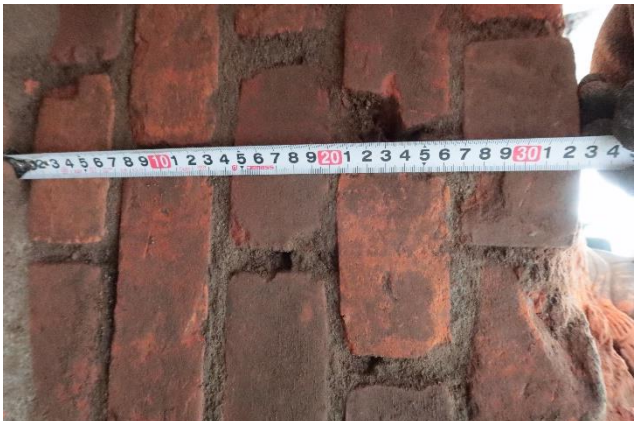
レンガ 厚さ 57mm 目地 9-12mm

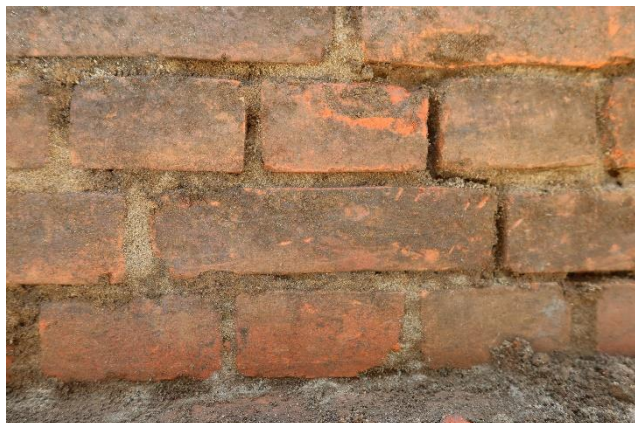
北壁レンガ目地 砂が多い

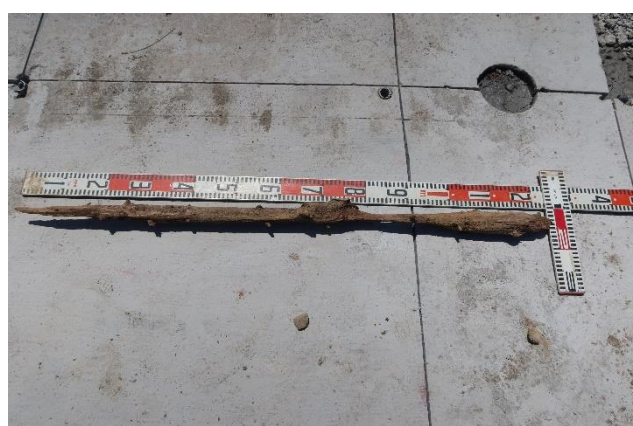
貯水槽西側から出土した木杭
