# 殿村遺跡の発掘

第6次発掘調査・平成26年12月・松本市教育委員会

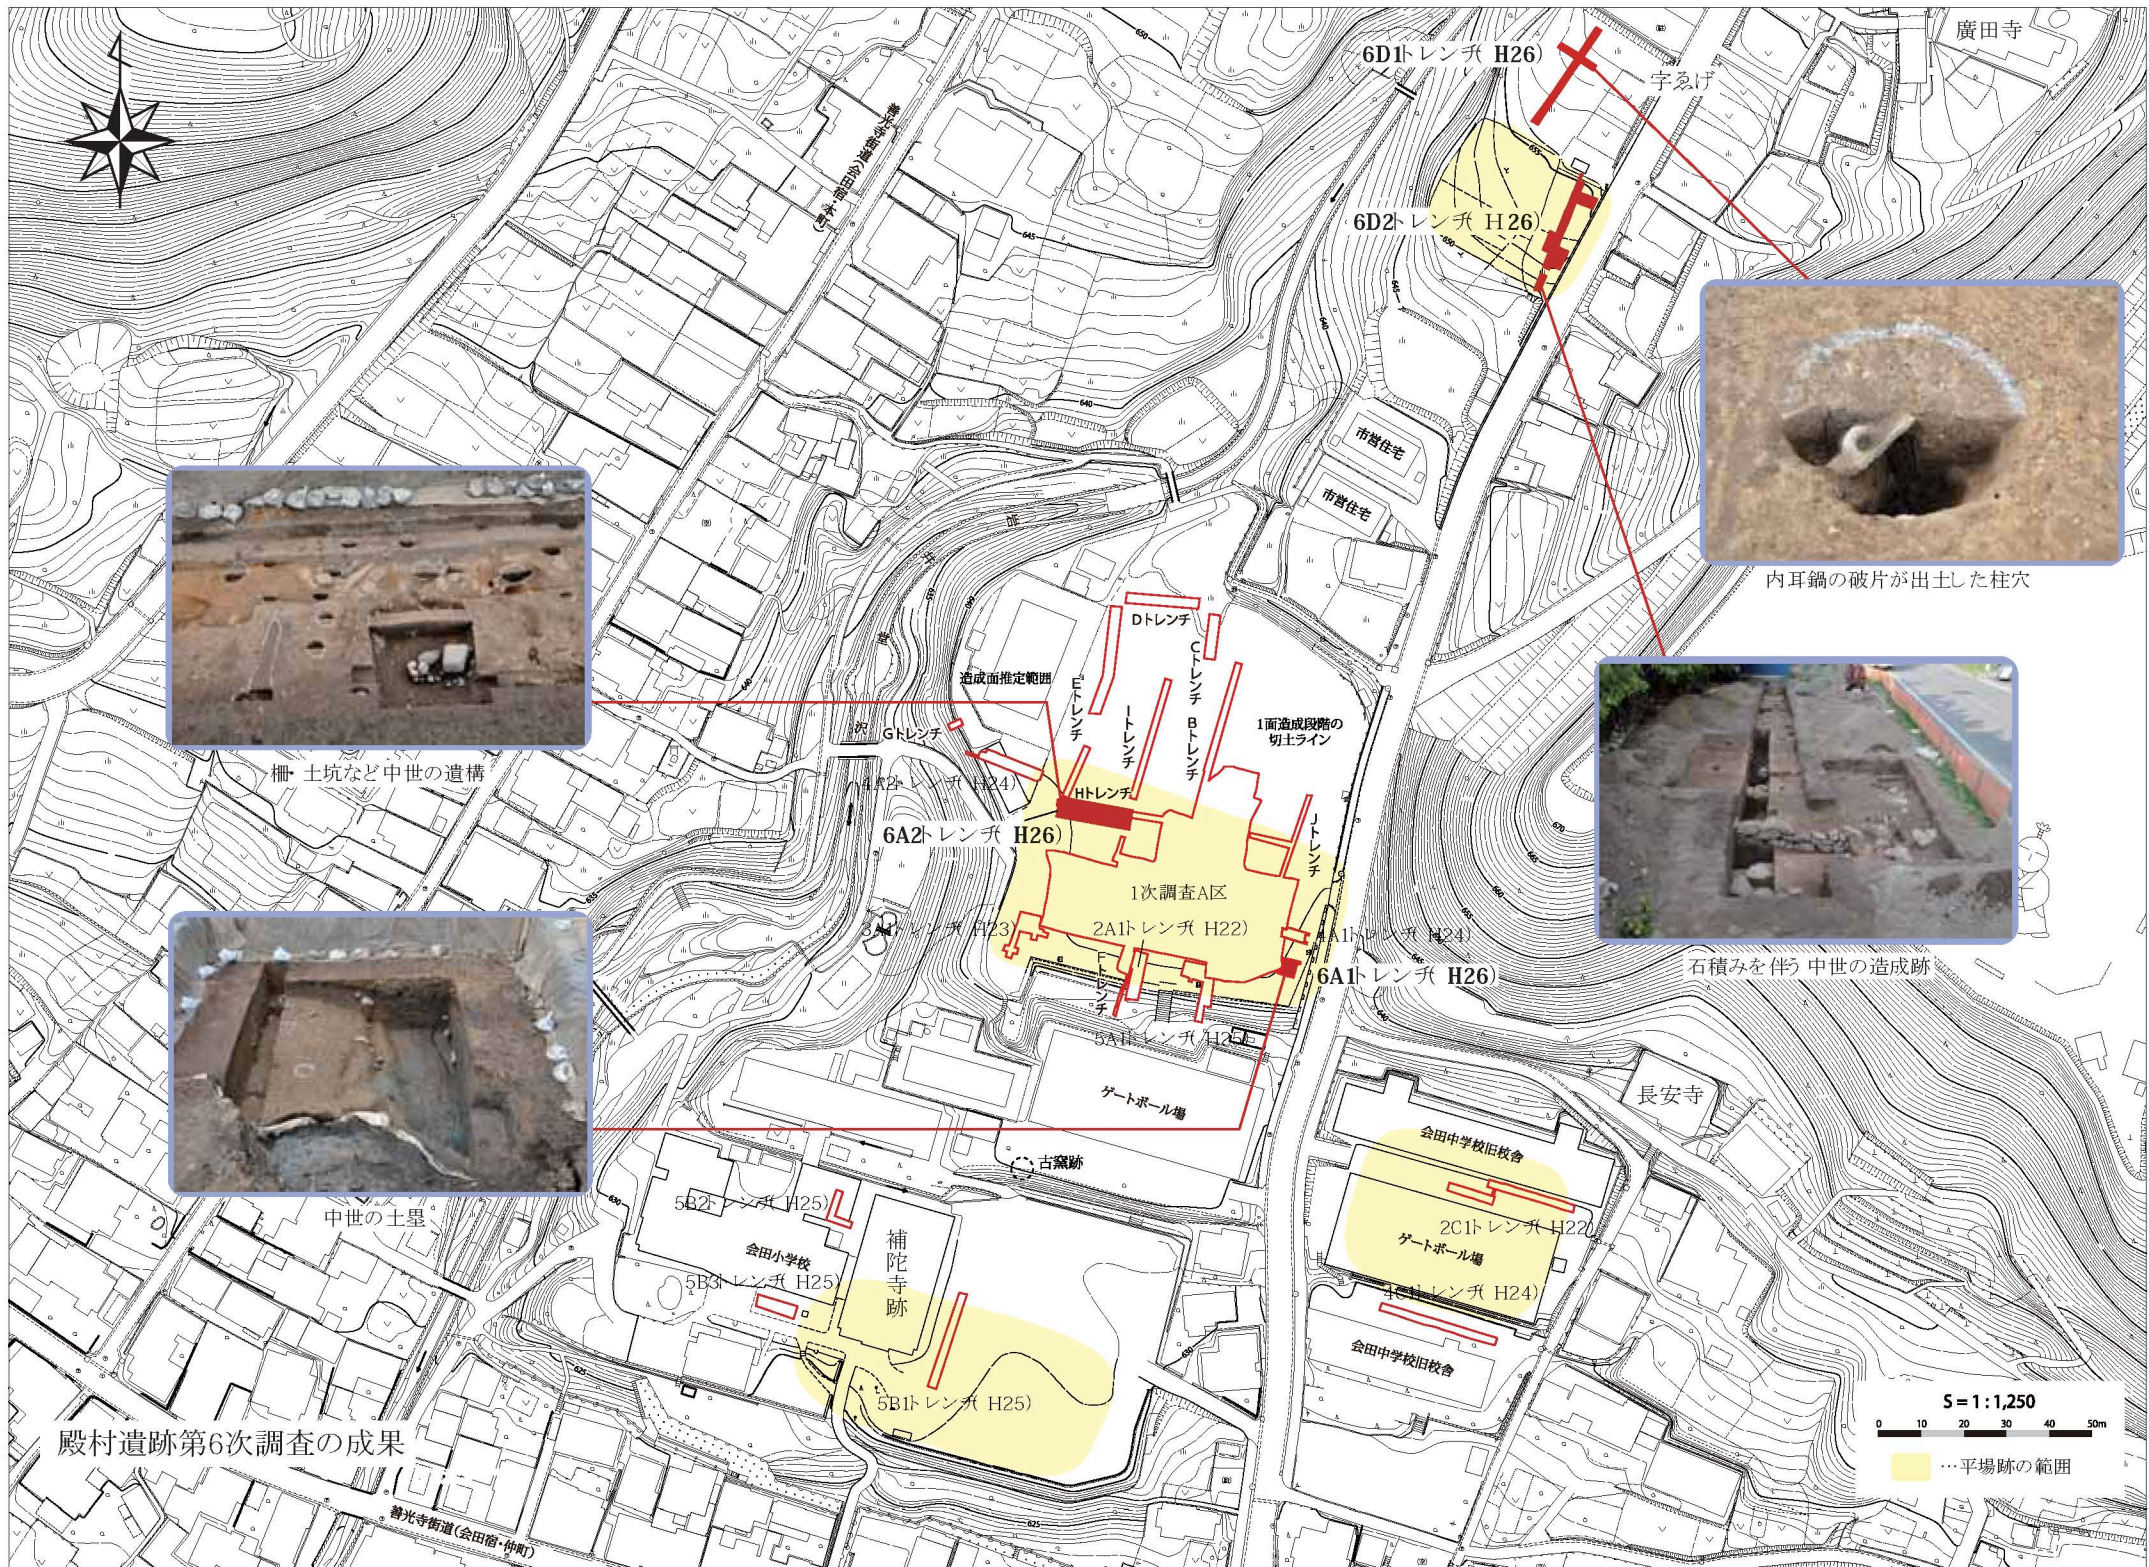
殿村遺跡第6次調査の成果

- (1) 1次調査A区で見つかった、石積みを伴う造成跡の外縁部がどのような構造をしていたかを探る（南東部：6A1トレンチ、北西部：6A2トレンチ）
- (2) 1次調査地（旧会田中校庭）の北側、廣田寺にかけての一角にも中世の造成跡が存在したかを確認する（6D1・2トレンチ）

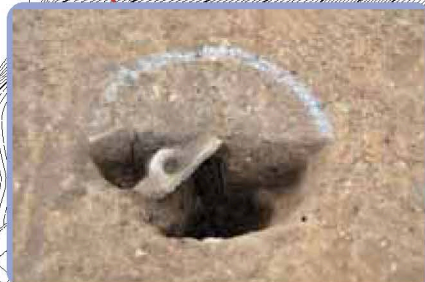
内耳鍋の破片が出土した柱穴

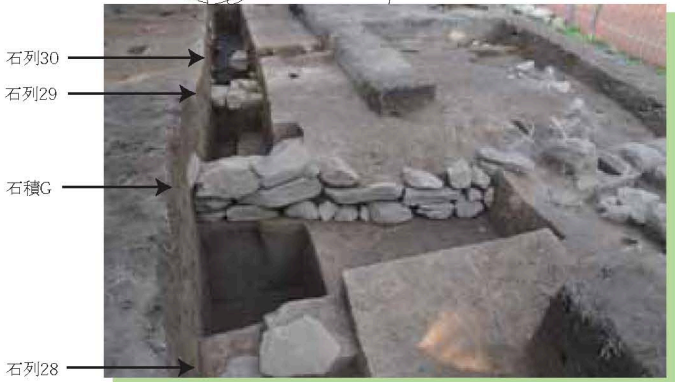
石積みと石列

平場は南側の縁を石積みや石列で護岸し、拡張によって4回にわたり造り替えられていたことがわかりました。そのうち、3回目に造られた石積み（石積G）は残りが良く、自然石を3段に積んでいる様子わかります。

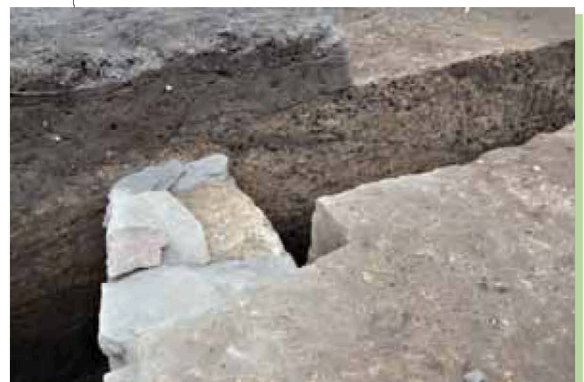
石積みGと盛土の様子

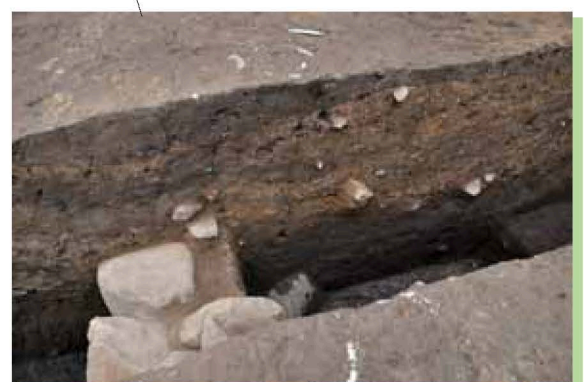
石列29と盛土の様子

石列30→石列29→石積G→石列28→未確認の平場先端へと平場が順次南に拡張されていった様子がわかりました。
