# 発掘された松本2012

松本市遺跡発掘報告会

## 県町遺跡 第17次発掘調査

# 松本城大手門枡形跡 第1次発掘調査

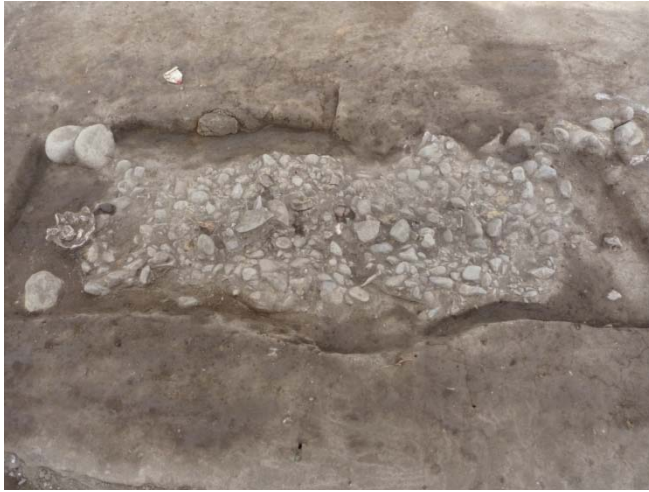
礫床上で骨や土器が出土

南東隅調査区で弥生時代中期の墓跡が密集して発見されました。礫床木棺墓(れきしょうもつかんぼ)3基と土坑墓2基はほぼ南北に軸を揃え、整然と並んで見つかりました。礫床木棺墓とは、板で四周を囲んだ木棺の底板のかわりに、小さな礫を敷き詰めたものです。これらより北では弥生の遺構が見つからなかったため、生活域の縁辺部にあたるようです。墓群は元々あった同時期の竪穴建物址を壊して造られており、生活域から墓域へと移り変わったのでしょうか。

礫床木棺墓3基には、長さ×幅（cm）が約230×100と細長く掘られたものと、およそ200×180と幅広く掘られたものがあります。前者の特徴は埋土の上に人頭大の礫が縦に並んでおり、後者は埋土の中にも多量の河原石が詰められ、さらに木棺の四隅で側板を支えていた大きめの礫が置かれていました。後者のタイプの2基は東西に隣り合っており、同時に造られた可能性がありそうです。両タイプとも共通して礫床上から多量の焼骨が見つかり、木棺の短辺に板を据えるための小口痕も見つかりました。被熱した河原石も確認しましたが、墓で火を焚いた痕跡は確認できなかったため、河原で火葬したものを河原石ごと運んできて木棺に埋葬したのでしょうか。骨はほとんどが細かい破片で出土しました。遺物は赤く塗られた高杯などの弥生土器や磨製石鏃が出土しています。今後出土した骨の分析を進めることで性別や年齢、被葬者達の関係などが詳しく分かるかもしれません。

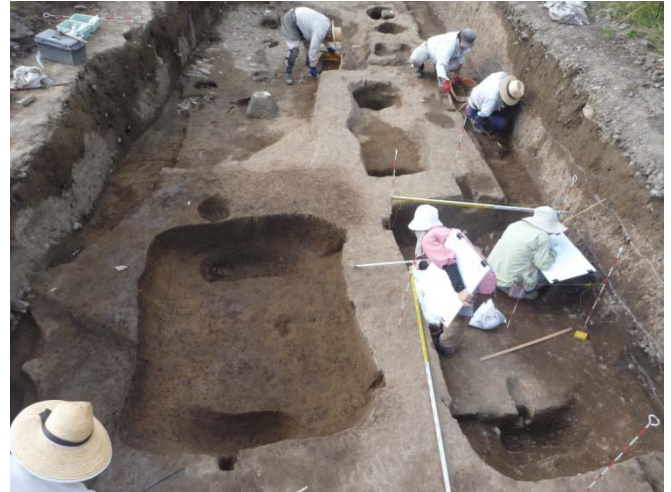
礫床木棺墓の調査

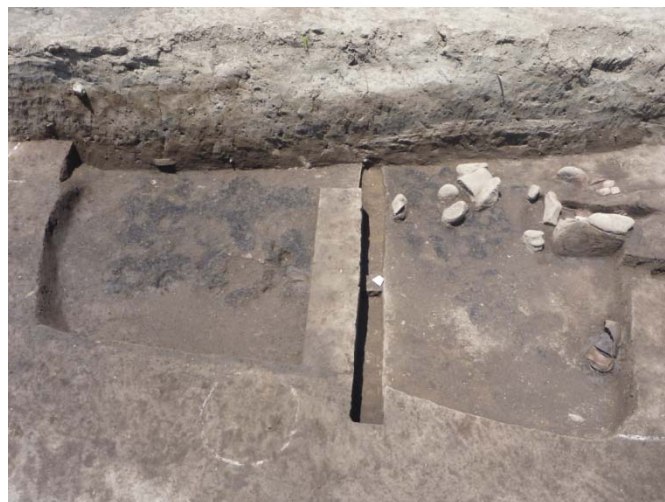
247住床の炭化物

出土した食器や煮炊き具、刀子（ナイフ）などは一般的な集落で使われたものです。搬入品の甲斐型杯（かいがたつき）も出土しています。また、247住とした竪穴建物址は炭化材の出土状

況から火事にあった住居と考えられ、床面には炭化物が一面に広がっていました。近くでよく観てみると繊維質が確認でき、床に敷いていた筵(むしろ)が焼けて残ったものと考えられます。

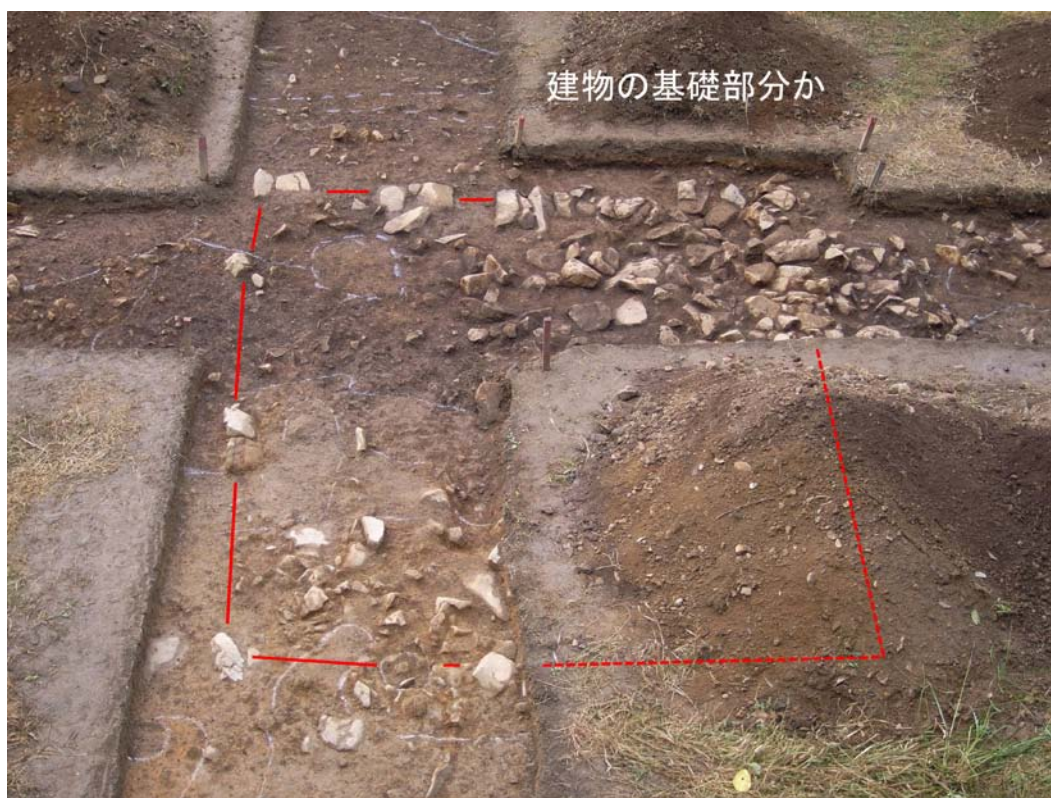
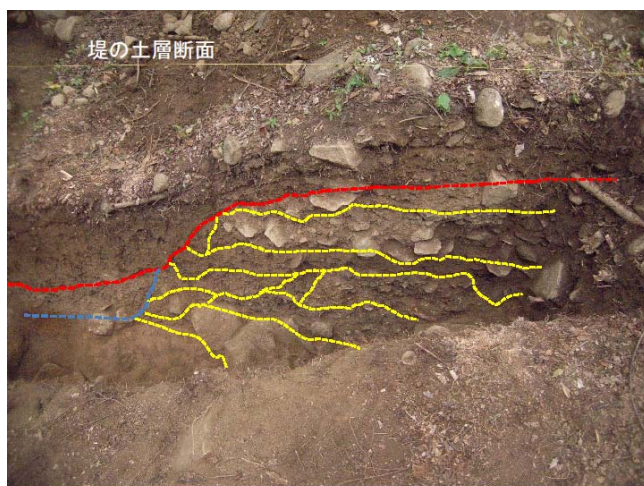
#### (上) 建物の基礎部分か

赤い線の範囲が建物の基礎部分と推測されます。赤線上に木材を渡して建物の土台にしていたと考えられます。

#### (中) 池状遺構の土層断面

青色の部分は池状遺構の堆積土。  
写真右側は池の堤で、一段下の造成面の石垣の裏側になります。  
赤い線から上の土は、現代の地表土です。

#### (下) 池の堤の土層断面

黄色の部分は盛り上げられた堤で、多数の石を混ぜた土と石を含まない土を交互に積み重ね、固めています。  
赤い線から上の土は、現代の地表土です。

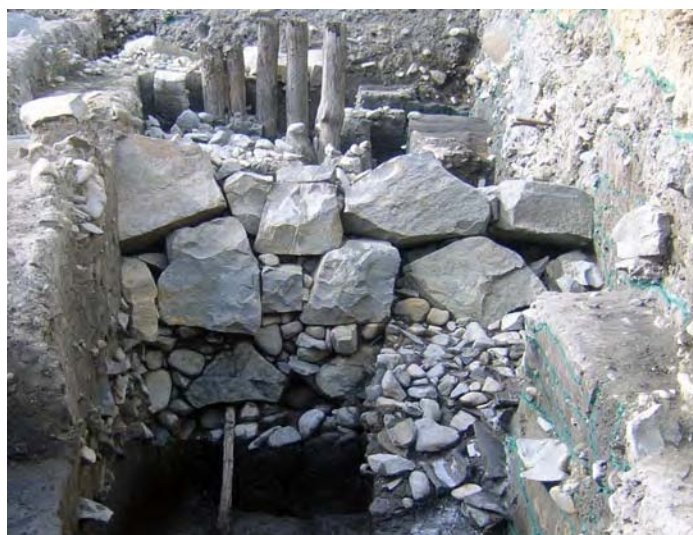
#### 写真2 トレンチ1の石垣

最も残りが良い場所で、高さは約1.4m、根石を含めて3段分で、勾配は約60度です。『信府統記』には枡形脇の総堀の深さが「水下4尺」という記載があり、石垣の下端から約1.2mの高さまで水があったと考えられます。

石材は閃緑岩やひん岩、砂岩で、東山で切り出されたものです。

基底部分の根石は、割石や加工していない自然石を使い、周りに川原石を多く詰めています。上の2段の築石は表面をはつって仕上げています。

石垣は調査区のほぼ中央に南北に長くのびています。築石がライン上に確認できたのは約18mですが、南の約6mは多少石が動いており原位置は保っていないと考えられます。

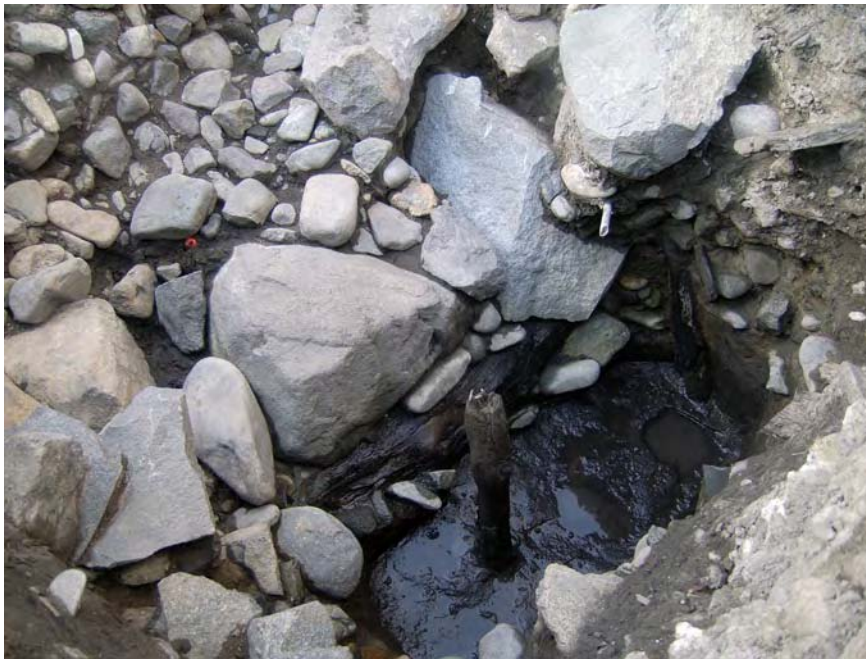
写真3 根石と胴木

トレンチ3では、築石が残っていなかったため、根石の様子がよくわかりました。築石に比べて奥行（控え）を長くとるように据えており、安定度を重視しています。

また、根石の下には軟弱地盤による石垣の不等沈下を防ぐために松の胴木を並べています。また、胴木前にも杭が刺さっており、根石とこの杭の間にも河原石が詰まっていた。

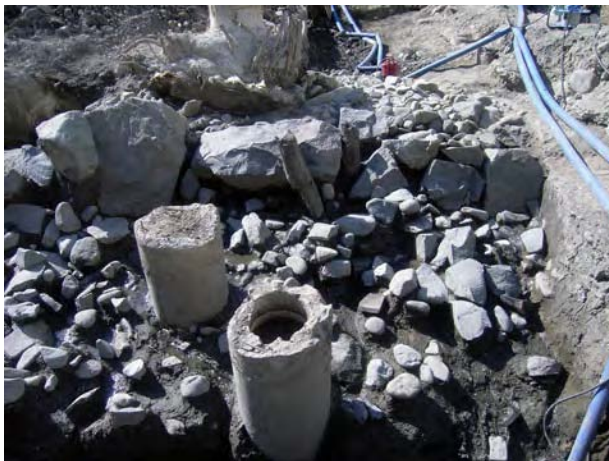
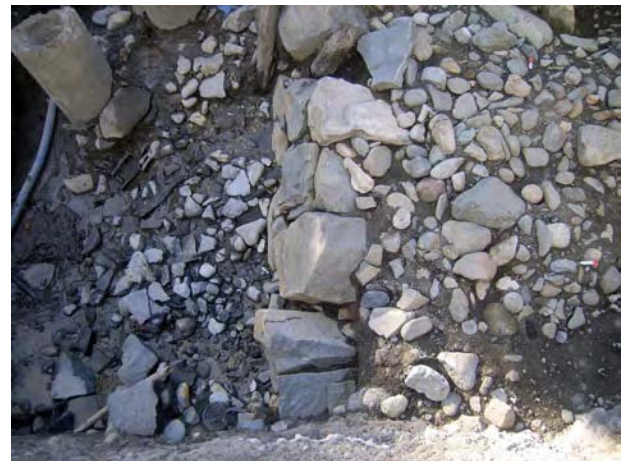
↓ 写真4 石垣の改修(左:東から撮影、右:北から撮影)

石垣の一部に、周りの石より小さく、細長く加工された石が積まれた場所があり、他の箇所と時期差があると考えられます。地震などで崩落した石垣を部分的に改修した可能性があります。今後、「修復願」など、文献記録と照らし合わせて考えていく必要があります。

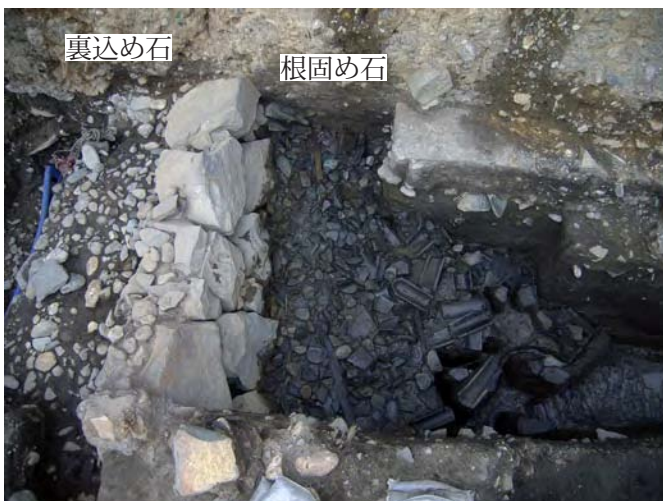
写真5 石垣前面の根固め

石垣前面に拳大程度の円礫を敷き詰めていました。最下段の基底部分を隠すように積まれています。細かい瓦の破片が混じっているため、築造当初のものではなく後世に施したものと考えています。

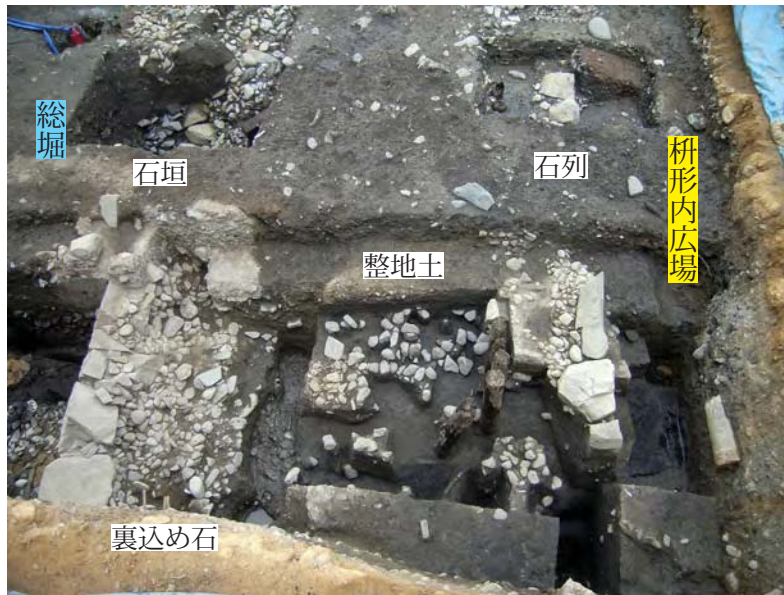
写真6 石垣と石列（枅形内部の構造）

石垣の根石から西へ約5.5mの地点には、西に面を揃える石列が検出されました。石垣と石列の間は礫が混じる整地土などで造成工事を行なっています。石列は石垣の根石とは違って、しっかりと固めた整地土の上に並べてあり、下に土台木はありません。

江戸時代の長さに換算すると江戸間で3間（1間＝6尺、1尺＝約30.3cm）幅となります。

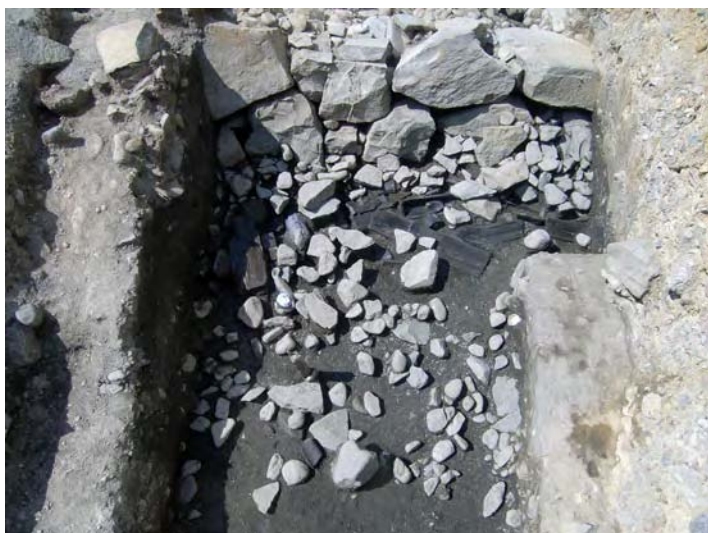
写真7 割石・建築材出土状況  
(トレンチ1を東から)

石垣前面の堀埋め土を掘削していく過程で、全てのトレンチにおいて割石が出土しました。

明治4年以降枅形が破却されていき、石垣の上部が解体されました。その際に、再利用可能な築石は、千歳橋などに使われましたが、間詰石などの小さな石はそのまま堀に捨てられたものと考えられます。

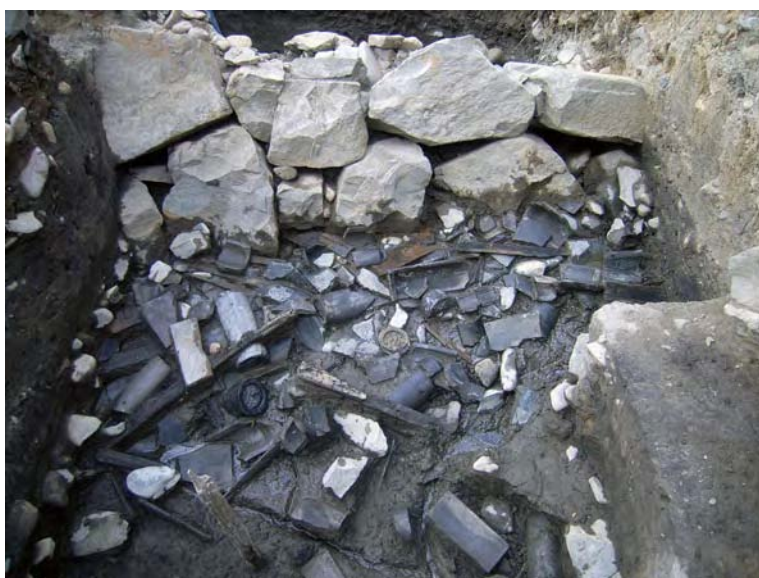
写真8 建築材・瓦出土状況  
(トレンチ1を東から)

上記の割石の下から、瓦や建築材が一面に出土しました。釘が刺さったままの状態のものもあり、割石と同様に、枅形の周囲を巡っていた塀を壊した際にそのまま廃棄したものと考えられます。

瓦は丸瓦と平瓦があります。両者をひとつにまとめて、江戸時代中期以降に普及する棧瓦は確認できていません。
