史跡小笠原氏城跡保存活用計画
(案)

松本市教育委員会

- 1 本書は、長野県松本市に所在する史跡小笠原氏城跡 井川城跡 林城跡の保存活用計画書（以下「本計画」という。）です。
- 2 小笠原氏城跡には、同名の長野県史跡が存在します。両者を区別するため、本書中では国指定を「史跡」、長野県指定を「県史跡」と表記します。
なお、各史跡の構成は以下のとおりです。
 - (1) 史跡 小笠原氏城跡（おがさわらししろあと）井川城跡、林城跡（大城・小城）
 - (2) 長野県史跡 小笠原氏城跡（おがさわらしじょうあと）林城跡（大城の一部）、埴原城跡、山家城跡、桐原城跡
- 3 史跡小笠原氏城跡のうち、林城跡は大城と小城の2城跡で構成されているため、本計画において、個別に示す場合には、大城、小城と表記し、併せて呼称する場合には、林城跡と表記します。なお、引用元に林大（小）城あるいは林大（小）城跡等の呼称がある場合は、引用元の表記のままとしています。
- 4 保存活用計画策定事業は、松本市教育委員会が史跡等保存活用計画等策定費国庫補助金の交付を受け、令和2年度（2020年度）から令和3年度（2021年度）の2か年で実施しました。
- 5 本計画策定に当たり、史跡小笠原氏城跡保存活用計画策定委員会、文化庁文化財第二課、長野県教育委員会文化財・生涯学習課の指導及び助言を受けました。
- 6 計画の執筆・編集並びに事業に係る事務は、松本市教育委員会文化財課で行い、関連業務の一部を株式会社パスコに委託しました。

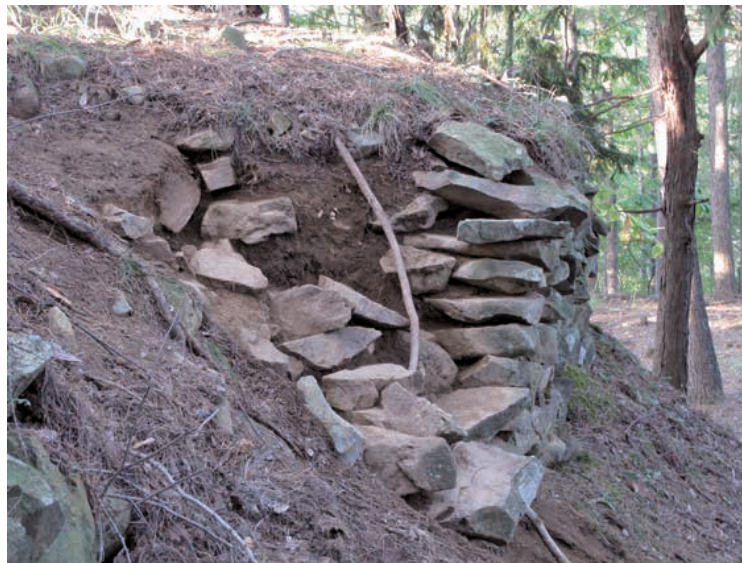
主郭の石積の高さは、概ね1～1.3メートル程でほぼ垂直に積まれ、隅角部を造らずに連続させた積み方をし、背面構造に控積が確認されるなど、松本市域の山城に見られる石積の特徴をよく表しています。

控積（主郭東側石積）

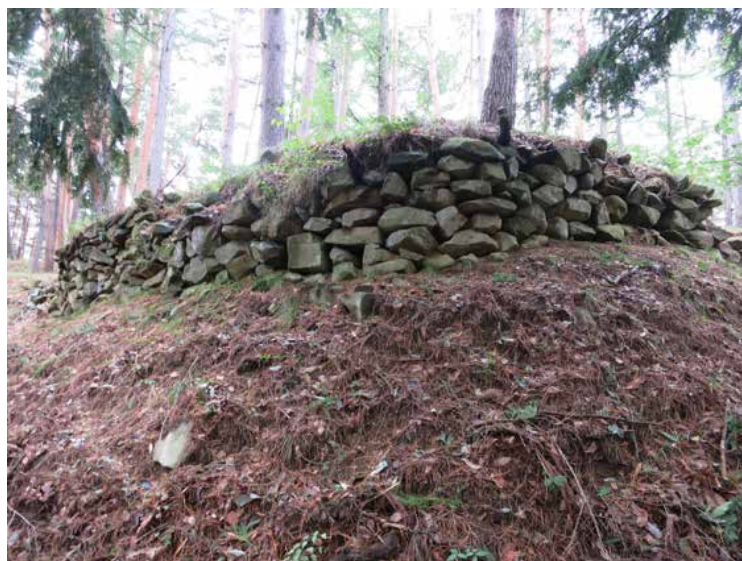
主郭の石積角部
隅角部を造らず円形に積まれている。
