第3章 調査成果

第2節 井川城跡の概要

第3節 林城跡の概要

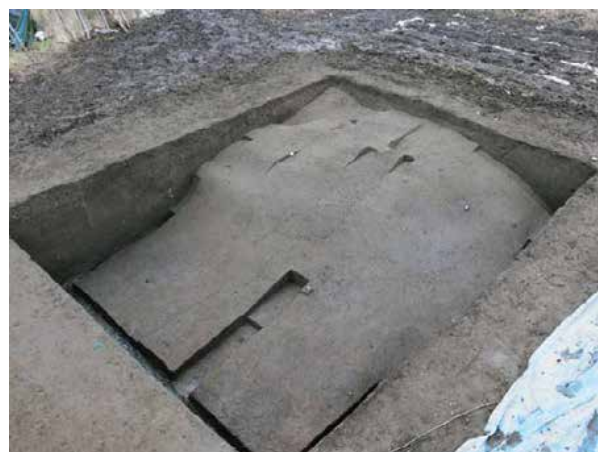
2次7トレンチ 南東隅部

試掘調査～第2次発掘調査で検出された人為的な造成遺構で、規模は南北100メートル・東西70メートル、面積6,110平方メートルを測ります。平面形は方形を基調としていますが、北東側が斜辺となる不整長方形とみられ、その長軸線はほぼ正確に南北を指しています。

盛土による造成面には、複数の遺構面が確認されました。

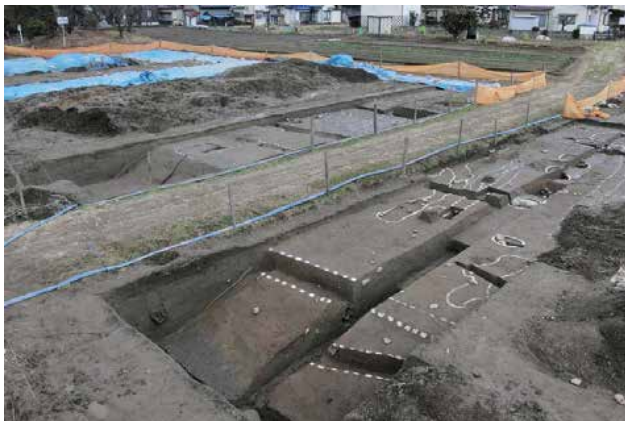
1次1・2トレンチ 出入口

主郭の東辺には、1か所屈曲した箇所があります。井川城跡では、主郭の外周に防御目的の土塁が巡らされていたことが分かっていますが、この屈曲した場所では、土塁が途切れて開いています。こうした構造上の特徴と、『信府統記』に東側に虎口（出入口）のあったことが記されていることから、この箇所は居館の出入口があったと想定されています。

さらに土塁の内側では、柱穴や礎石が確認されているため、門跡の可能性もあります。現在、遺構の中央を走る里道及び私道、下水道のため調査が全体に及ばず、出入口の構造は判然としません。

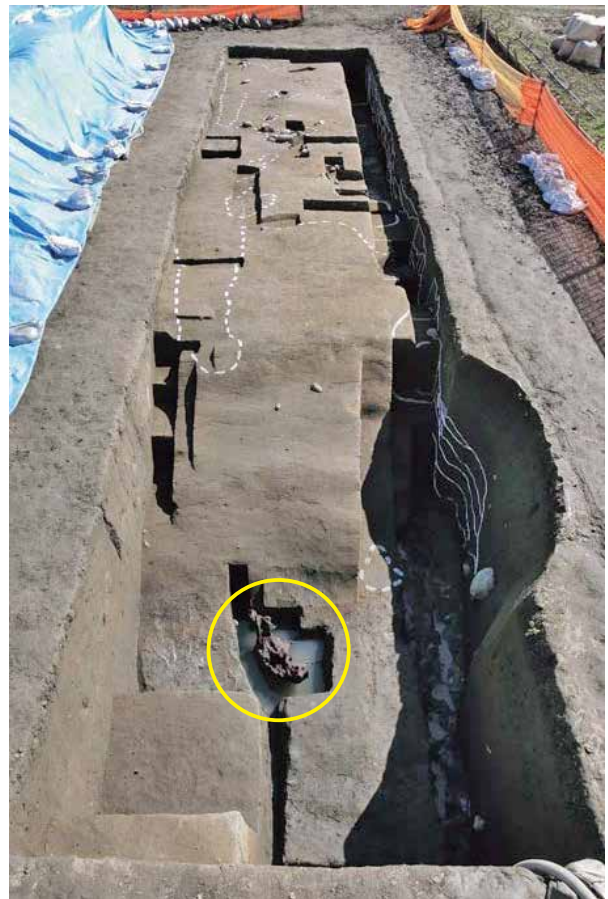
2次9トレンチ 西辺の堀状遺構とサイカチ立木

また、主郭の西辺からは、サイカチ属の立木が出土し、東辺の堀内の堆積土からはその

花粉が大量に検出されました。サイカチの花粉は風によって運ばれることがほとんどないことから、防御を目的に土塁上や堀に沿って高密度に植栽されていたと考えられます。植物を利用した居館の防御や、居館に植えられた樹木を考察する上で非常に興味深い結果が得られました。

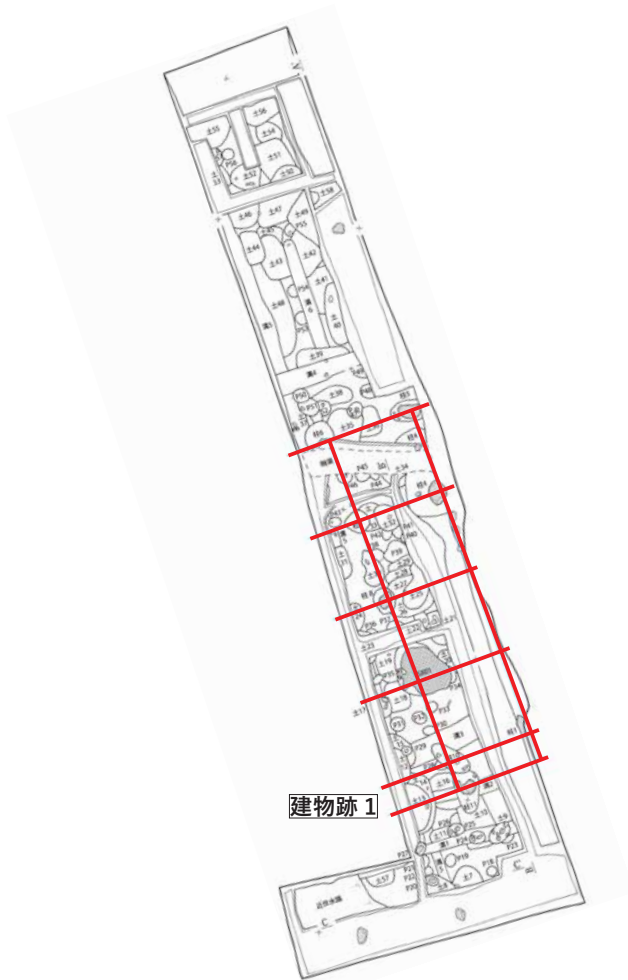
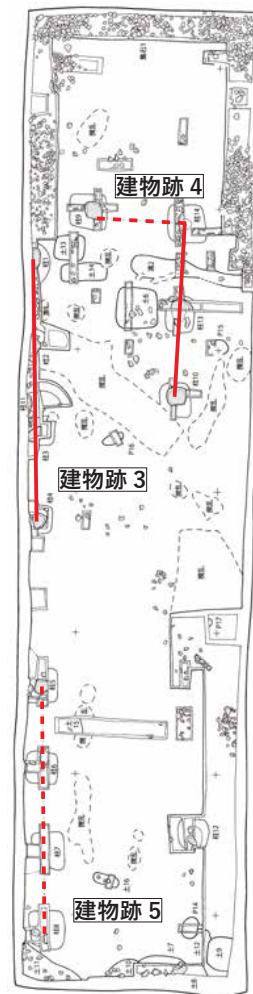
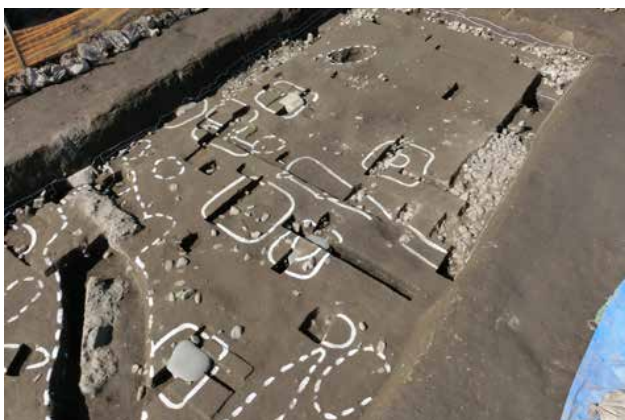
【図 27】 井川城跡建物跡詳細図

調査範囲内で明確に確認された建物跡は5棟で、そのうちの建物跡2～5(図27)の4棟が主郭内にあります。礎石を伴う建物跡も複数見られ、武家の居館にふさわしい大型の建物があったことが分かりました。

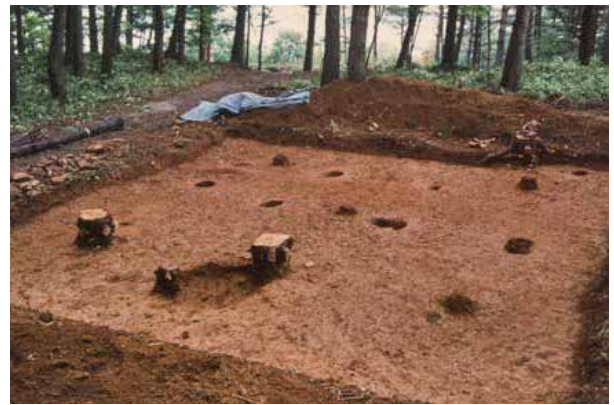
掘立柱建物跡・土坑完掘状況

昭和63年度に実施した曲輪2の調査では、かつて所在した古峯神社のものとみられる瓦を多量に含む腐植土の下約25センチメートルにおいて非常に固い黄褐色整地土面が認められ、掘立柱建物跡1基、ピット2基、土坑1基が検出されました。

掘立柱建物跡は曲輪2と軸方向をそろえ、西隅の柱穴が未確認ながら、2間(3.6メートル)四方の総柱建物だったと考えられます。

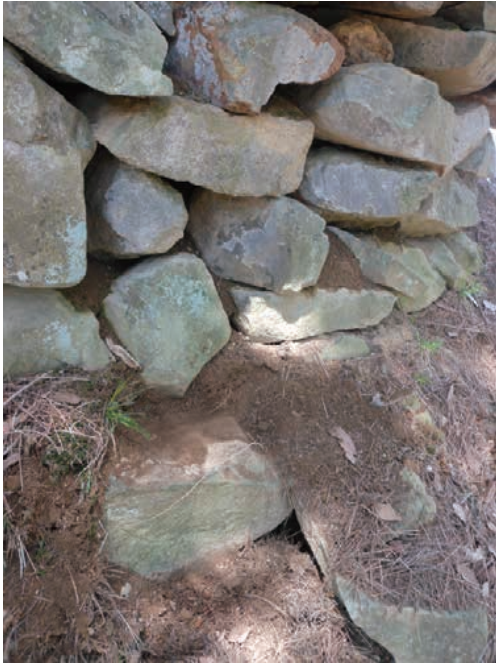
石積を支持する土台石（アゴ止め石状）

また、崩落防止のため、背面に控積が行われていることも判明し、一部では、石積を支えるために、単発的に根石を前にせり出したアゴ止め石状の土台石が確認されました。

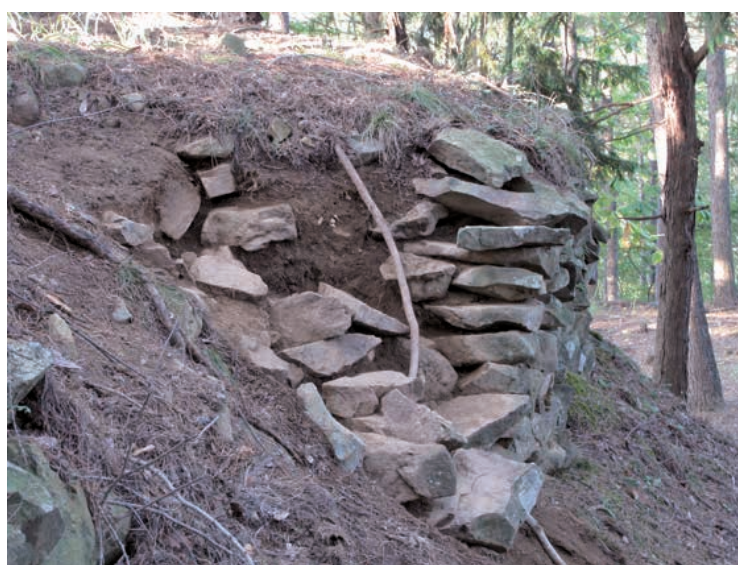
控積（主郭東側石積）

主郭の石積の高さは、概ね1～1.3メートル程でほぼ垂直に積まれ、隅角部を造らずに連続させた積み方をし、背面構造に控積が確認されるなど、松本市域の山城に見られる石積の特徴をよく表しています。

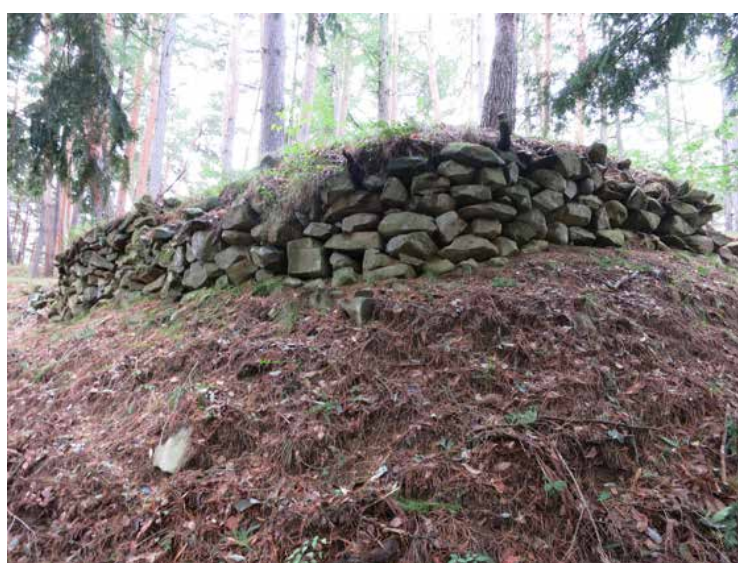
主郭の石積角部
隅角部を造らず円形に積まれている。

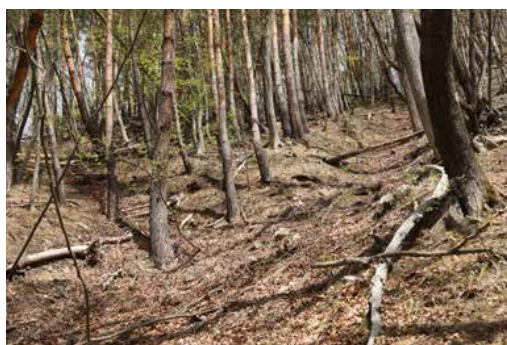
合流する豎堀(桐原城跡)

これらの城跡の特徴は、尾根中腹のピークを利用して主体部を設け(大城のように尾根頂上に立地するものは少ない)、主体部背後(尾根稜線)を深い堀切や多重の堀切で遮断していることです。また、堀切から連続して長く斜面を下降させる豎堀が造られ、複数の堀を途中で合流させるものが多く見られます。畝状豎堀も小城、埴原城跡、桐原城跡、水番城跡の主体部周辺で導入されている様子が見られます。

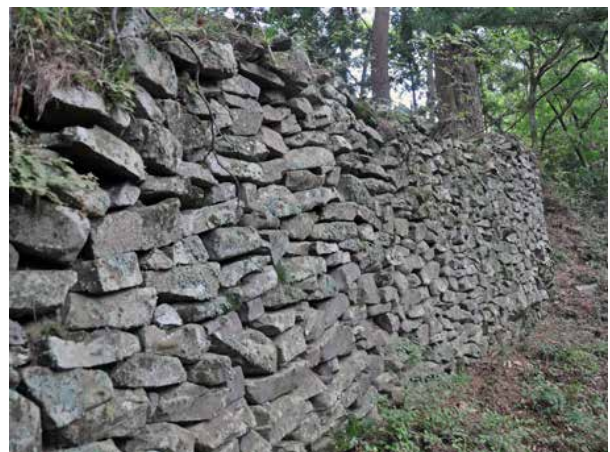
主郭南側石積

主郭の周囲に巡らされた石積は、最も高いところで3メートルに及び、平石をほぼ垂直に整然と積み上げています。
