## 第5章 史跡の現状と課題

### 第1節 保存の現状と課題

史跡小笠原氏城跡を構成する井川城跡と林城跡は、異なる性格を持つ史跡です。

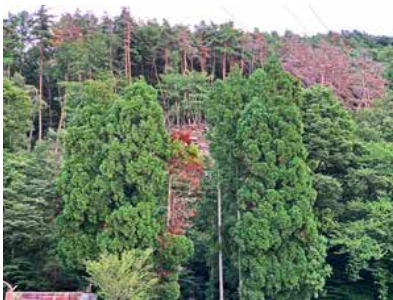
林城跡の森林の多くを占めるアカマツについては、近年松くい虫(マツ材線虫病)による被害が著しく、史跡地内のアカマツの枯損が多く見られます。松くい虫(マツ材線虫病)とは、マツを枯死させるマツノザイセンチュウという線虫が、マツノマダラカミキリという昆虫を媒介として、広域に松枯れを起こすマツ科樹木に発生する伝染病です。

林城跡の主要な遺構のある範囲は、アカマツ等のマツ科樹木が生育しているため、松くい虫によるマツ科樹木の倒木・落枝は、遺構の毀損や見学者等への人的被害を及ぼすおそれがあるほか、アカマツ林が枯死により面的に失われることで、森林が果たしていた自然地形や遺構の保存、見学環境の向上等の史跡の保存活用に資する役割が失われるおそれがあります。また、枯損木や伐採処理された枯損木の残地は景観を阻害する要因になっています。

立ち枯れしたアカマツ(小城)

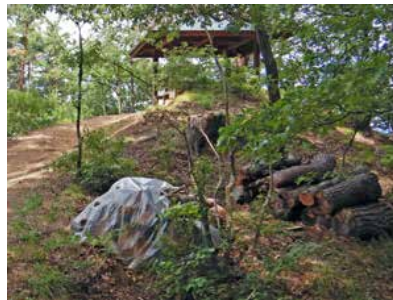
史跡内に残置された被害木(大城)

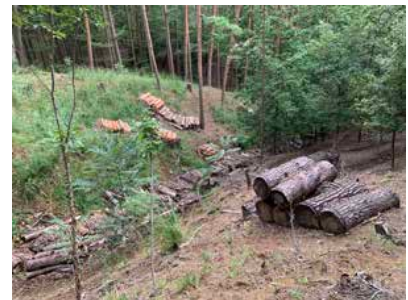
小城見学路沿いに残置された被害木
