## 第3章 調査成果

## 第2節 井川城跡の概要

## 第3節 林城跡の概要

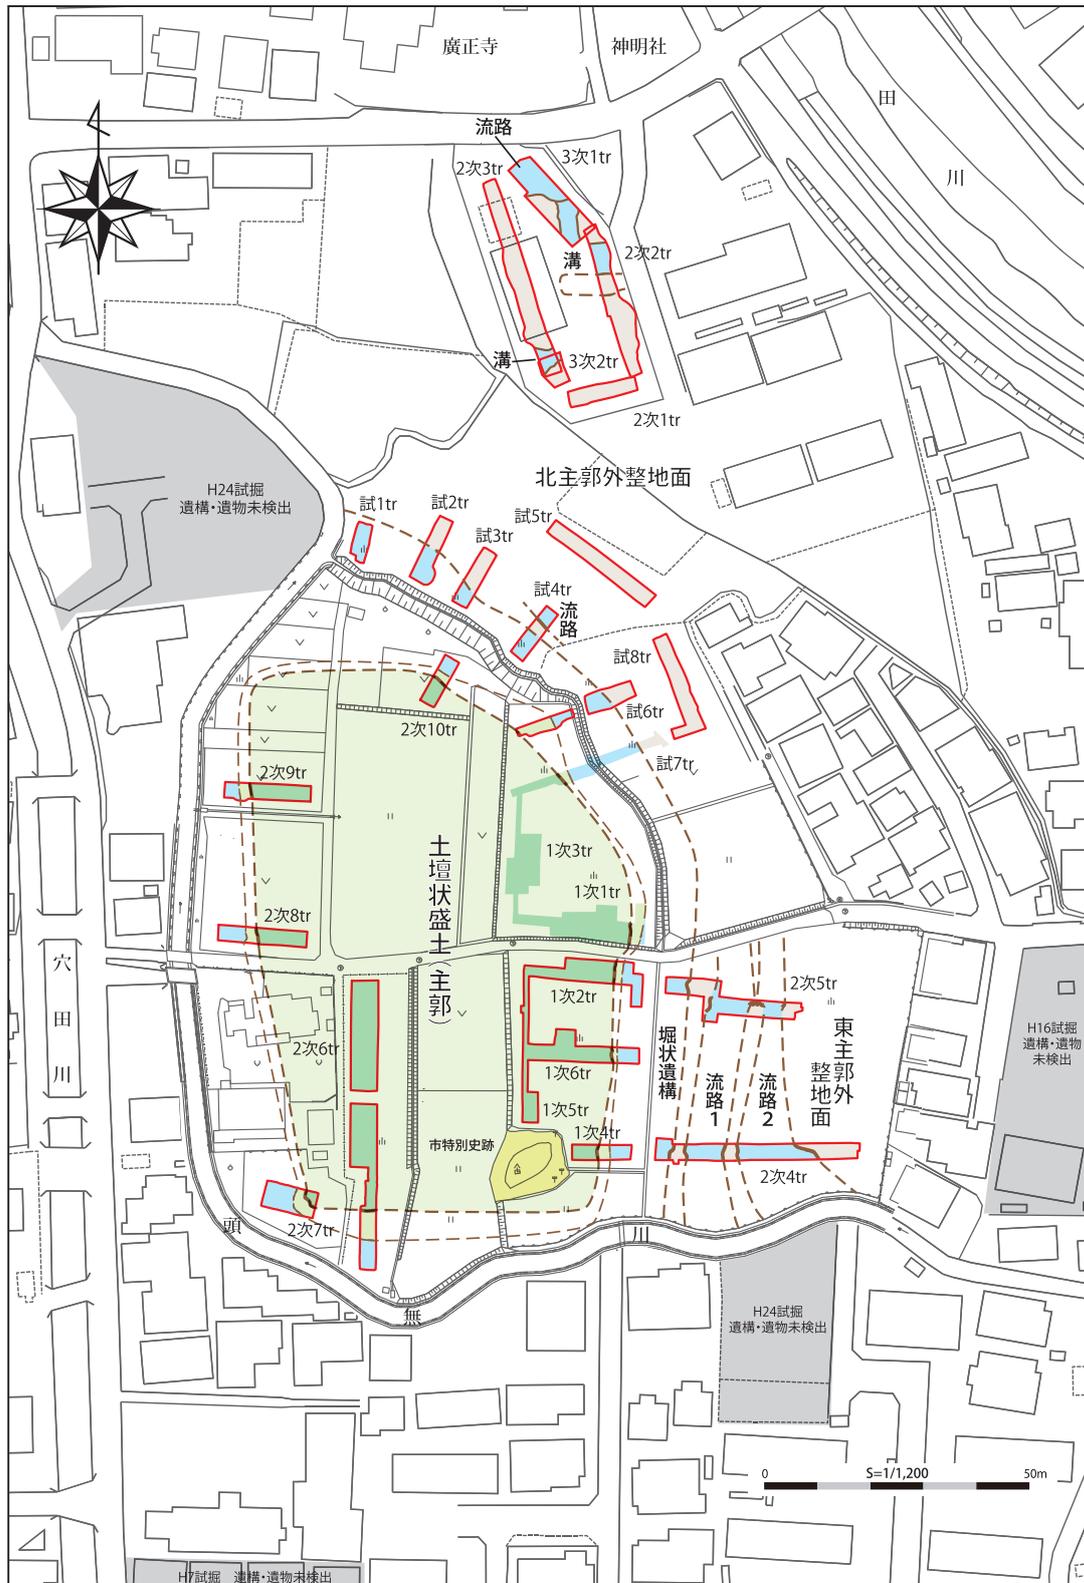
【図 26】井川城跡発掘調査範囲図

第1・2次の発掘調査により、南北100メートル・東西70メートルの長方形の土壇状盛土遺構が検出され、周囲は頭無川やその旧河道とみられる低湿地や堀状遺構によって囲まれていることが判明しました。

第3次調査では、造成面上に計画的に配された溝や、自然流路が確認され、居館跡を囲む堀状遺構の外側にも、広範囲にわたり造成が行われていたことが追認されました。

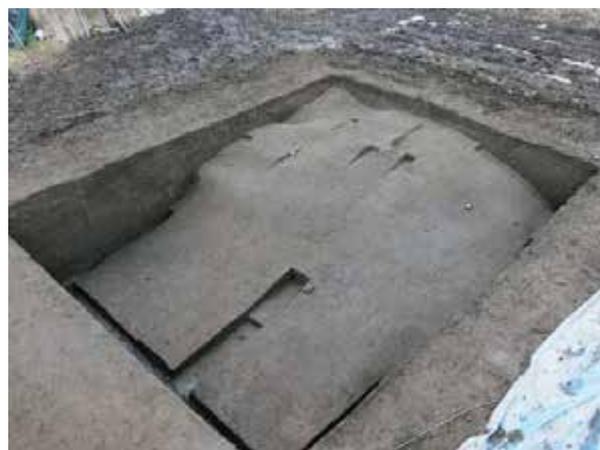
2次7トレンチ 南東隅部

試掘調査～第2次発掘調査で検出された人為的な造成遺構で、規模は南北100メートル・東西70メートル、面積6,110平方メートルを測ります。平面形は方形を基調としていますが、北東側が斜辺となる不整長方形とみられ、その長軸線はほぼ正確に南北を指しています。

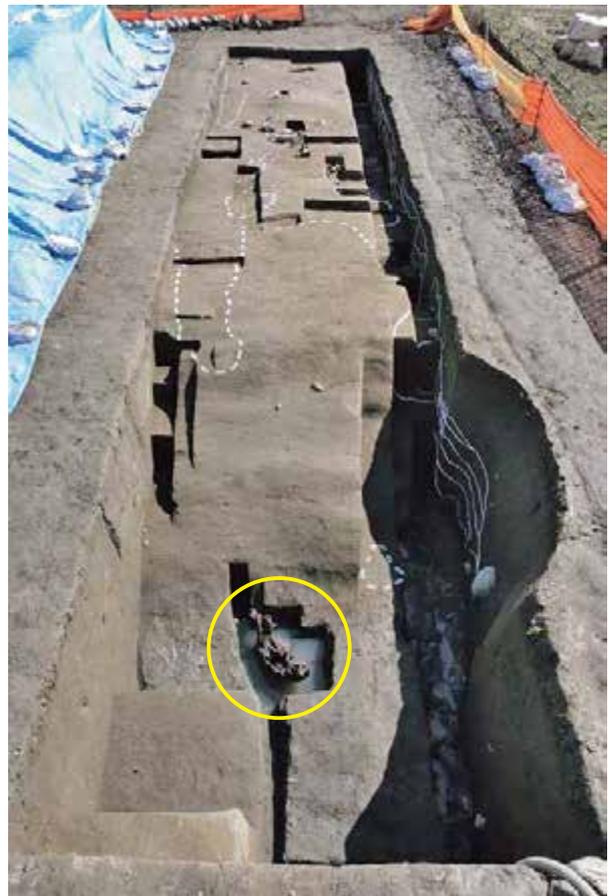
2次9トレンチ 西辺の堀状遺構とサイカチ立木

また、主郭の西辺からは、サイカチ属の立木が出土し、東辺の堀内の堆積土からはその

花粉が大量に検出されました。サイカチの花粉は風によって運ばれることがほとんどないことから、防御を目的に土塁上や堀に沿って高密度に植栽されていたと考えられます。植物を利用した居館の防御や、居館に植えられた樹木を考察する上で非常に興味深い結果が得られました。

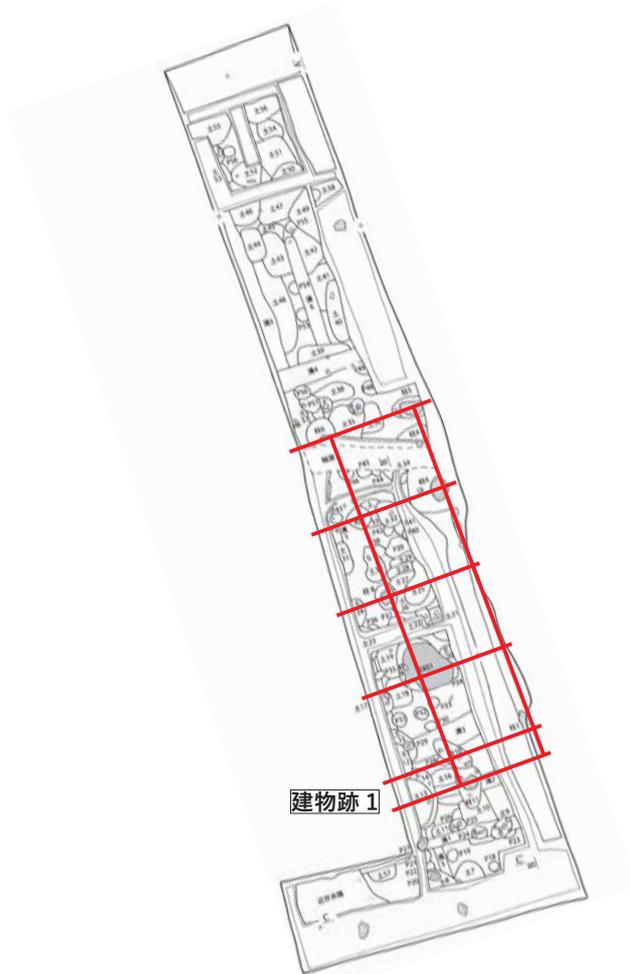
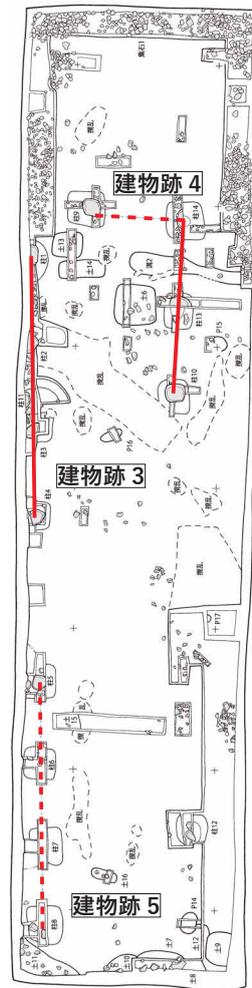
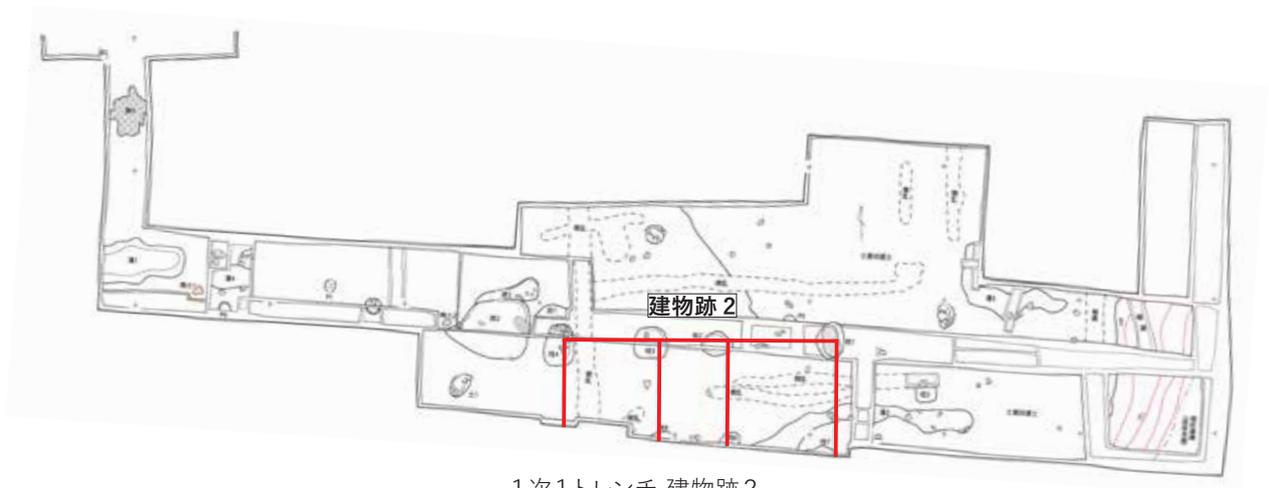
【図 27】 井川城跡建物跡詳細図

調査範囲内で明確に確認された建物跡は5棟で、そのうちの建物跡2～5(図27)の4棟が主郭内にあります。礎石を伴う建物跡も複数見られ、武家の居館にふさわしい大型の建物があったことが分かりました。

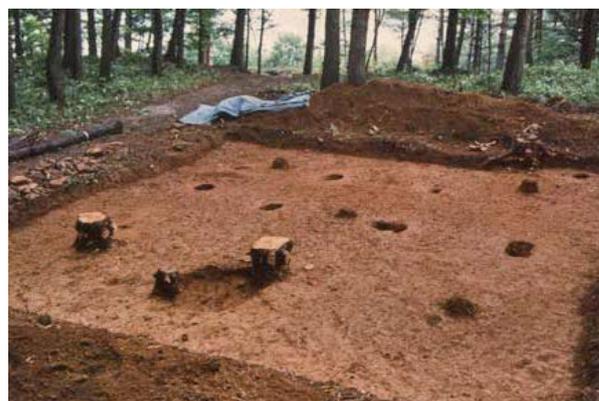
掘立柱建物跡・土坑完掘状況

掘立柱建物跡は曲輪2と軸方向をそろえ、西隅の柱穴が未確認ながら、2間(3.6メートル)四方の総柱建物だったと考えられます。

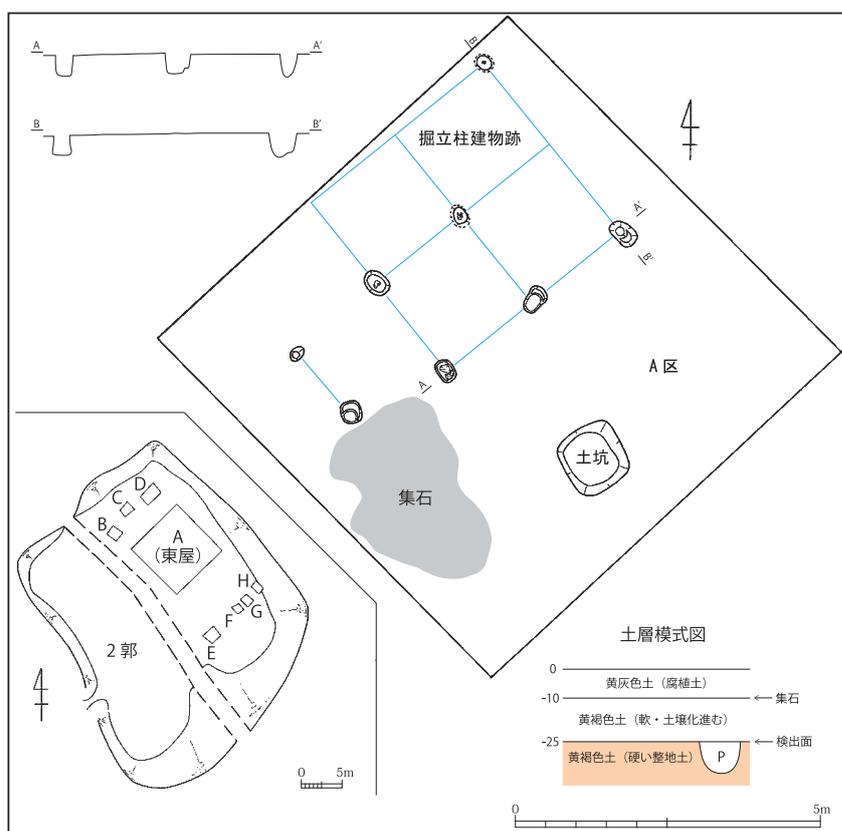
【図28】大城曲輪2東屋建設に伴う記録調査平面図

昭和63年度(1988年度)に実施した曲輪2の調査では、かつて所在した古峯神社のものとみられる瓦を多量に含む腐植土の下約25センチメートルにおいて非常に固い黄褐色整地土面が認められ、掘立柱建物跡1基、ピット2基、土坑1基が検出されました。

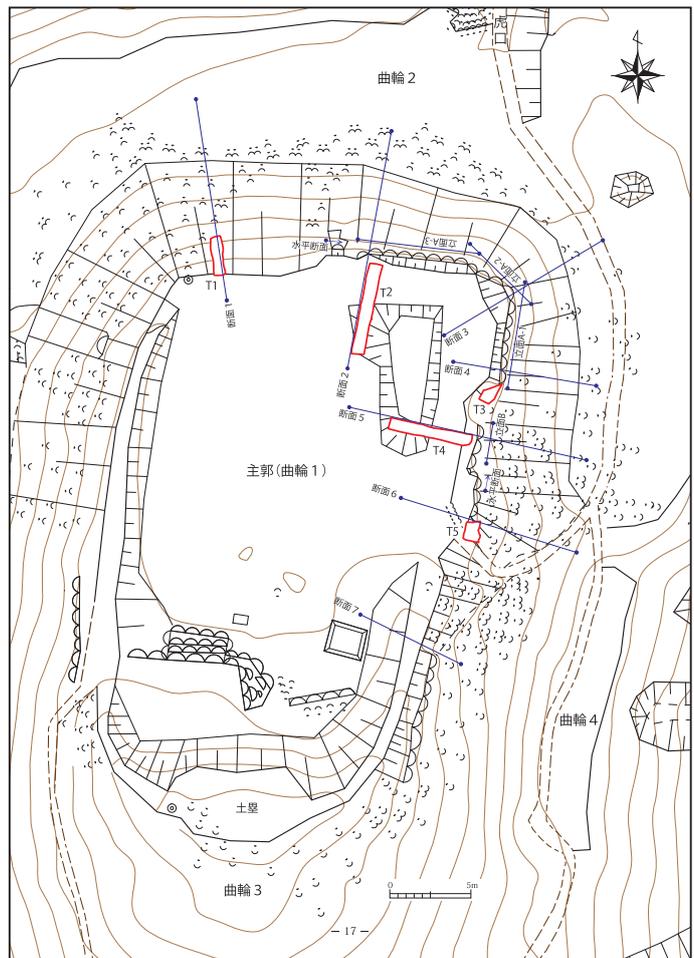
【図29】小城試掘 主郭トレンチ配置図

遺構は、土塁法尻に配されたとみられる石列とピットを確認しました。また、石積の背面は軟弱な盛土であったほか、曲輪の築造に段階がある可能性が見出されました。

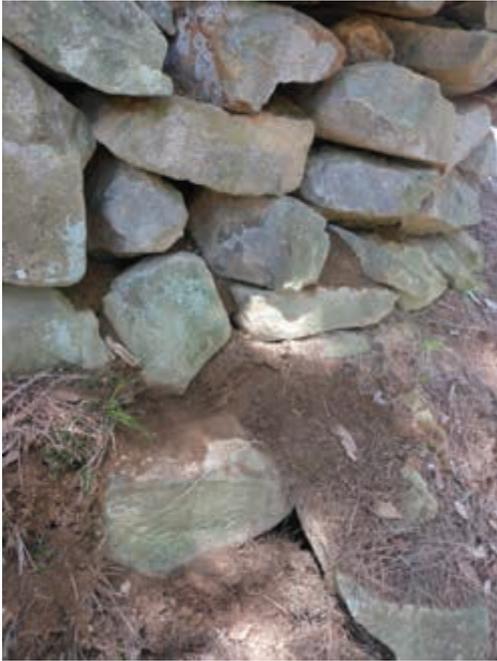
石積を支持する土台石（アゴ止め石状）

また、崩落防止のため、背面に控積が行われていることも判明し、一部では、石積を支えるために、単発的に根石を前にせり出したアゴ止め石状の土台石が確認されました。

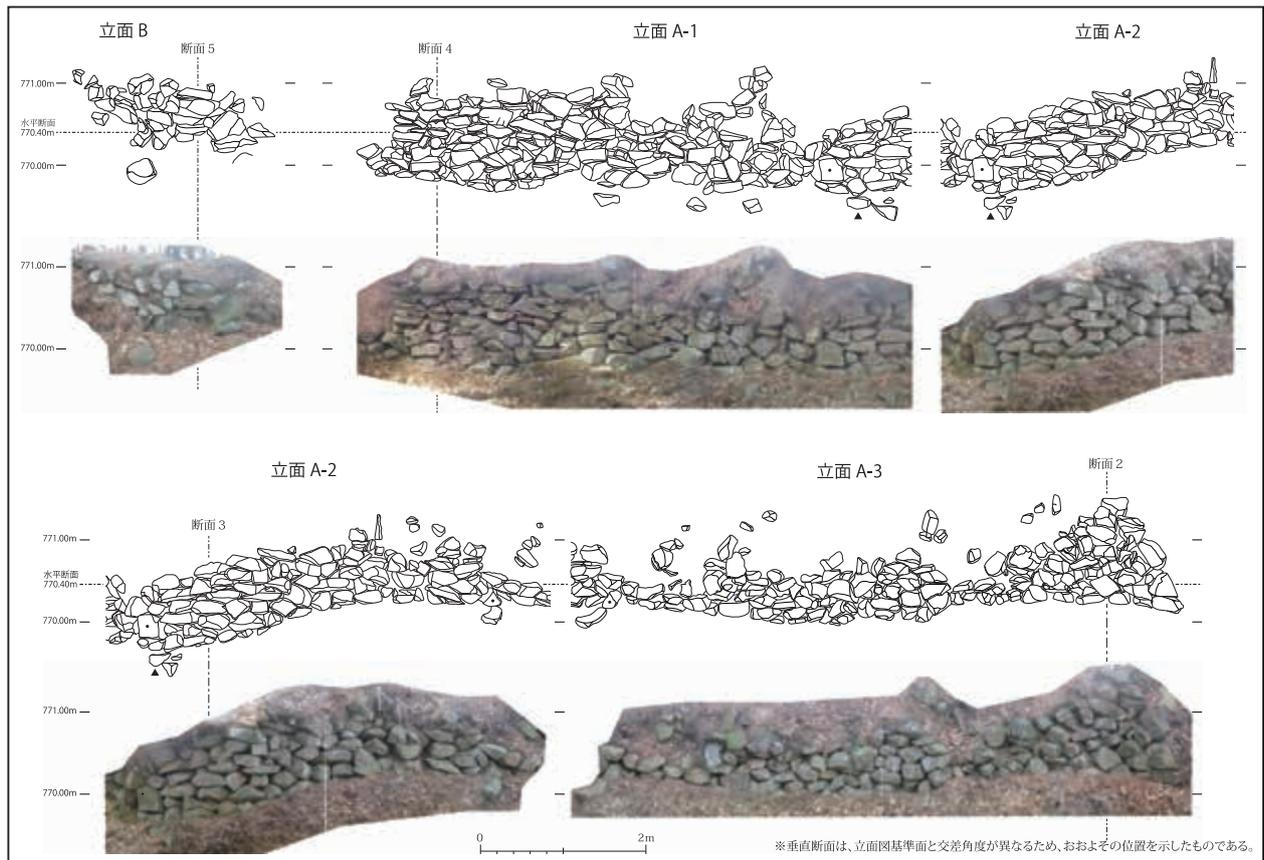
【図 30】 小城 石積立面図・立面写真

石積測量調査では、主郭を巡る鉢巻状の石積は、厚みのある平石を横目地を通しながら垂直に積み上げ、高さは1～1.3メートル程であることが分かりました。石材は、母岩の節理に沿って割れた転石か意図的に粗割りしたとみられる角礫を主体とし、一部には河床礫の使用も認められました。

石積の基底面は、場所により高さが異なり、縄張の基本設計に基づきながら地形や造成の都合によって現地合わせを行っていることが推察されました。

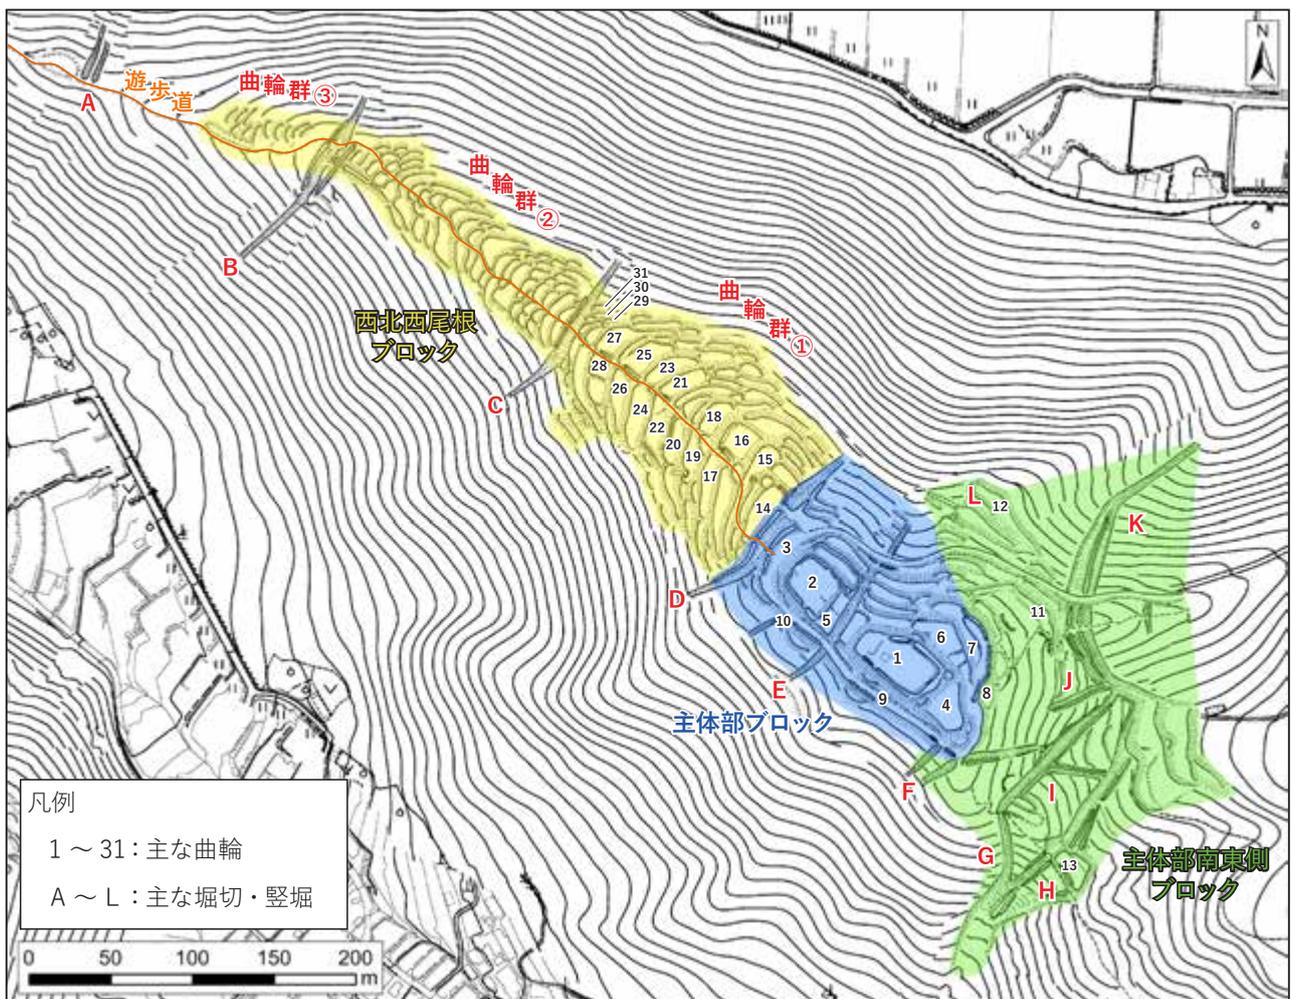
【図 31】 大城区分図

大城は、標高844メートルに主体部を構える山城です。城域は、約1キロメートル×400メートルに及び、金華橋側登り口との比高差は約200メートルあります。

主体部及び一部の曲輪には石積が見られ、尾根を分断する堀切のほか、主体部西北西に延びる尾根上には、無数の曲輪群が展開し、防御を固めています。

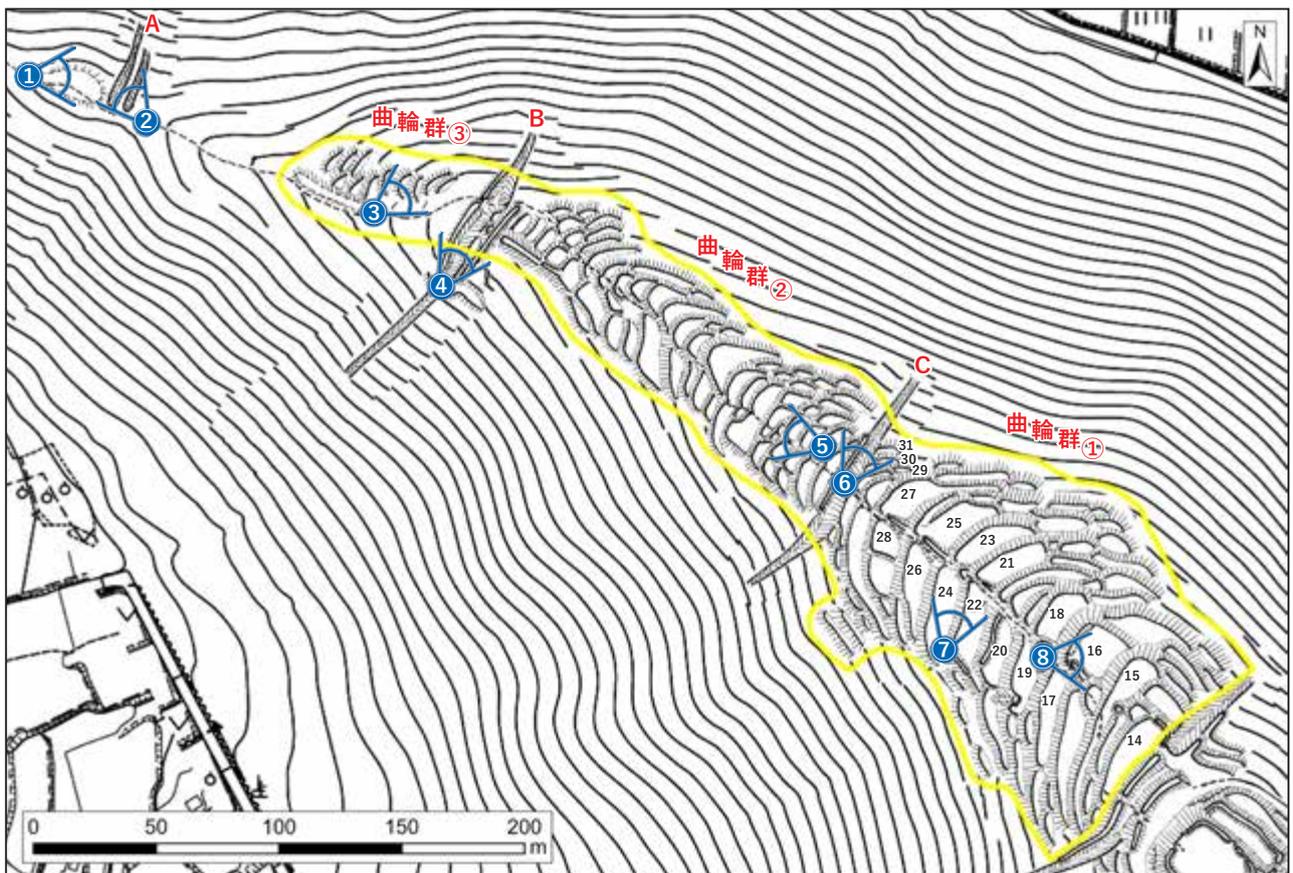
【図 32】大城 西北西尾根ブロック拡大図

このブロックは、堀切Dより下位の西北西尾根に展開する遺構群で、尾根沿いに築かれた切岸を伴う曲輪で構成されています。曲輪群は、堀切 B、C を境に三分され、曲輪群①の方が曲輪群②よりも個々の曲輪の面積が大きく、切岸も高く勾配が急になっています。また曲輪群③は不明瞭な小曲輪が堀切 B 寄りに認められるほかはほとんど遺構が認められません。

土塁を伴う堀切 B、C は、豎堀となって斜面を下降し、特に傾斜のゆるい南斜面で顕著で、斜面からの敵の侵入も遮断しています。

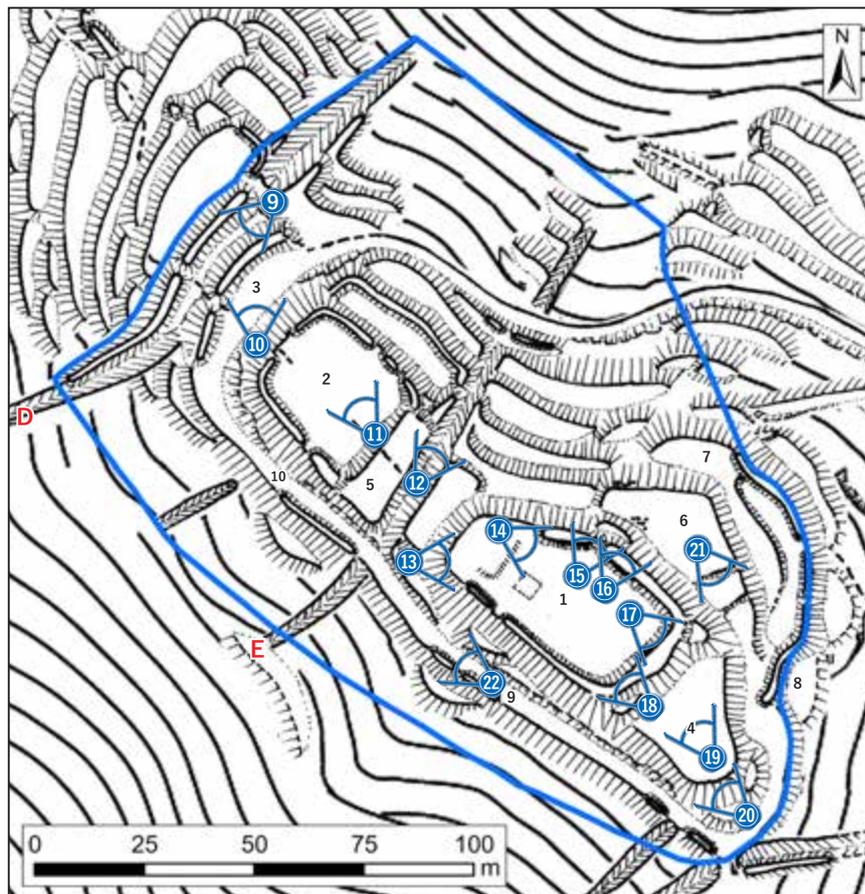
【図 33】大城 主体部ブロック拡大図

このブロックは、内外に石積を伴う土塁で囲まれた主郭（曲輪1）を、さらに土塁を伴う帯状の曲輪が取り囲む形で構成され、主郭と曲輪2は堀切Eにより分けられています。

主郭北東部には石積と出入口の可能性のある土塁開口部が見られるほか、そこから東（橋倉）に続く傾斜の緩い斜面には、雛壇状に曲輪を重ねています。石積は部分的に残り、かつて主郭及び曲輪2、4の外周や土塁内周を巡っていたと考えられます。

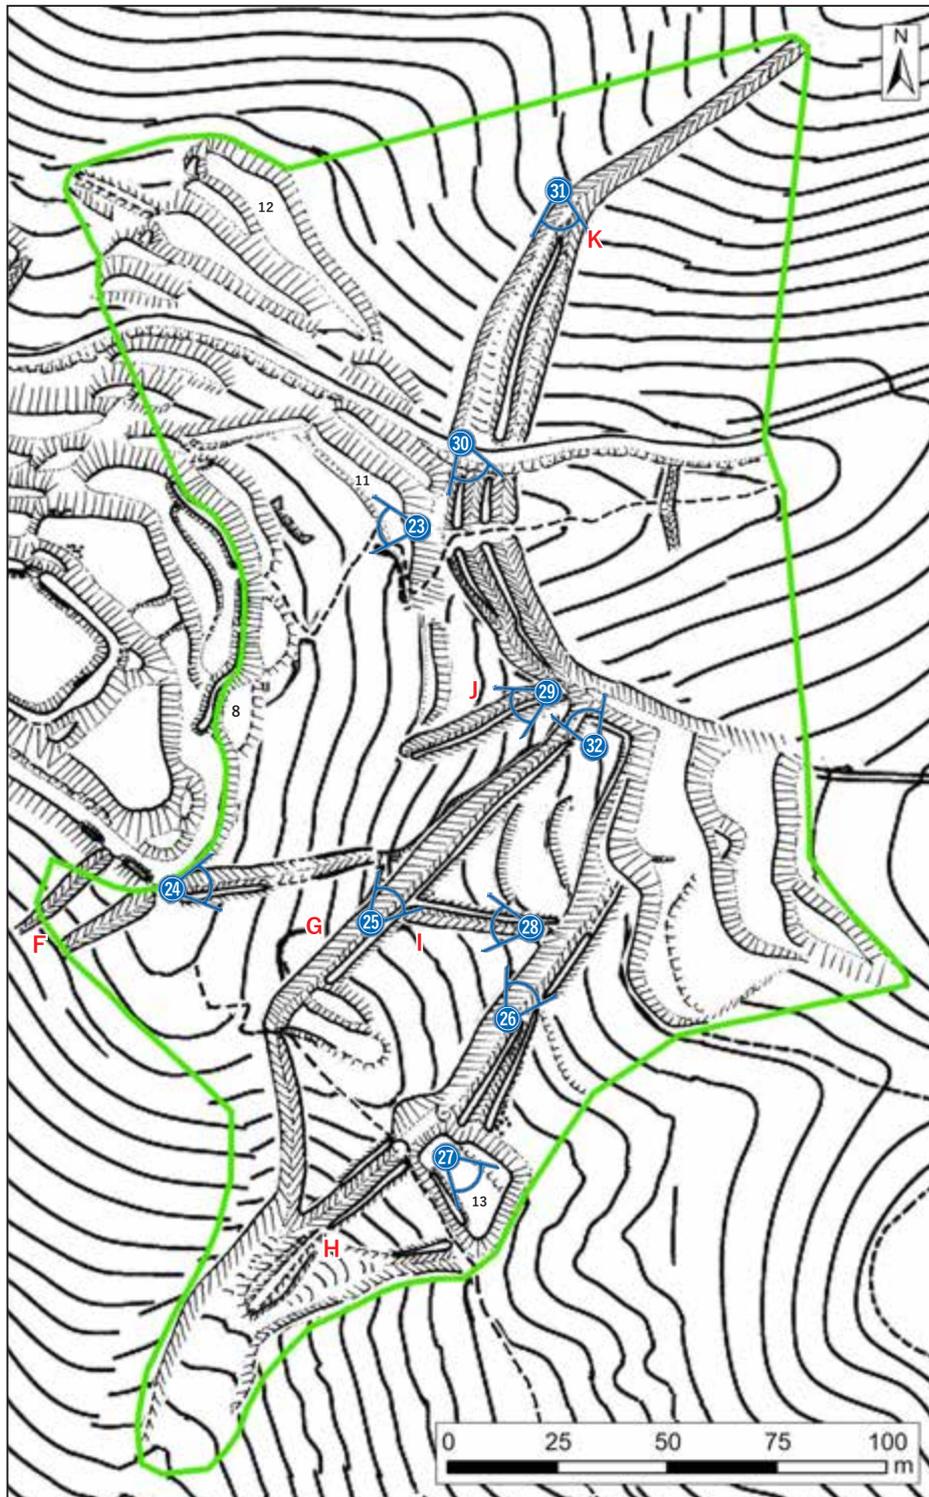
【図 34】大城 主体部南東側ブロック拡大図

主体部から「水番所」と伝わる曲輪 13 にかけて延びる南東側尾根は、高低差はあるものの勾配が緩いため、高さのある切岸や1～3重の堀切・豎堀を複合的に配置した防御施設が築かれています。旧小笠原氏支配領域の山城に共通する特徴的な構造である「途中で合流する豎堀」も確認できます。

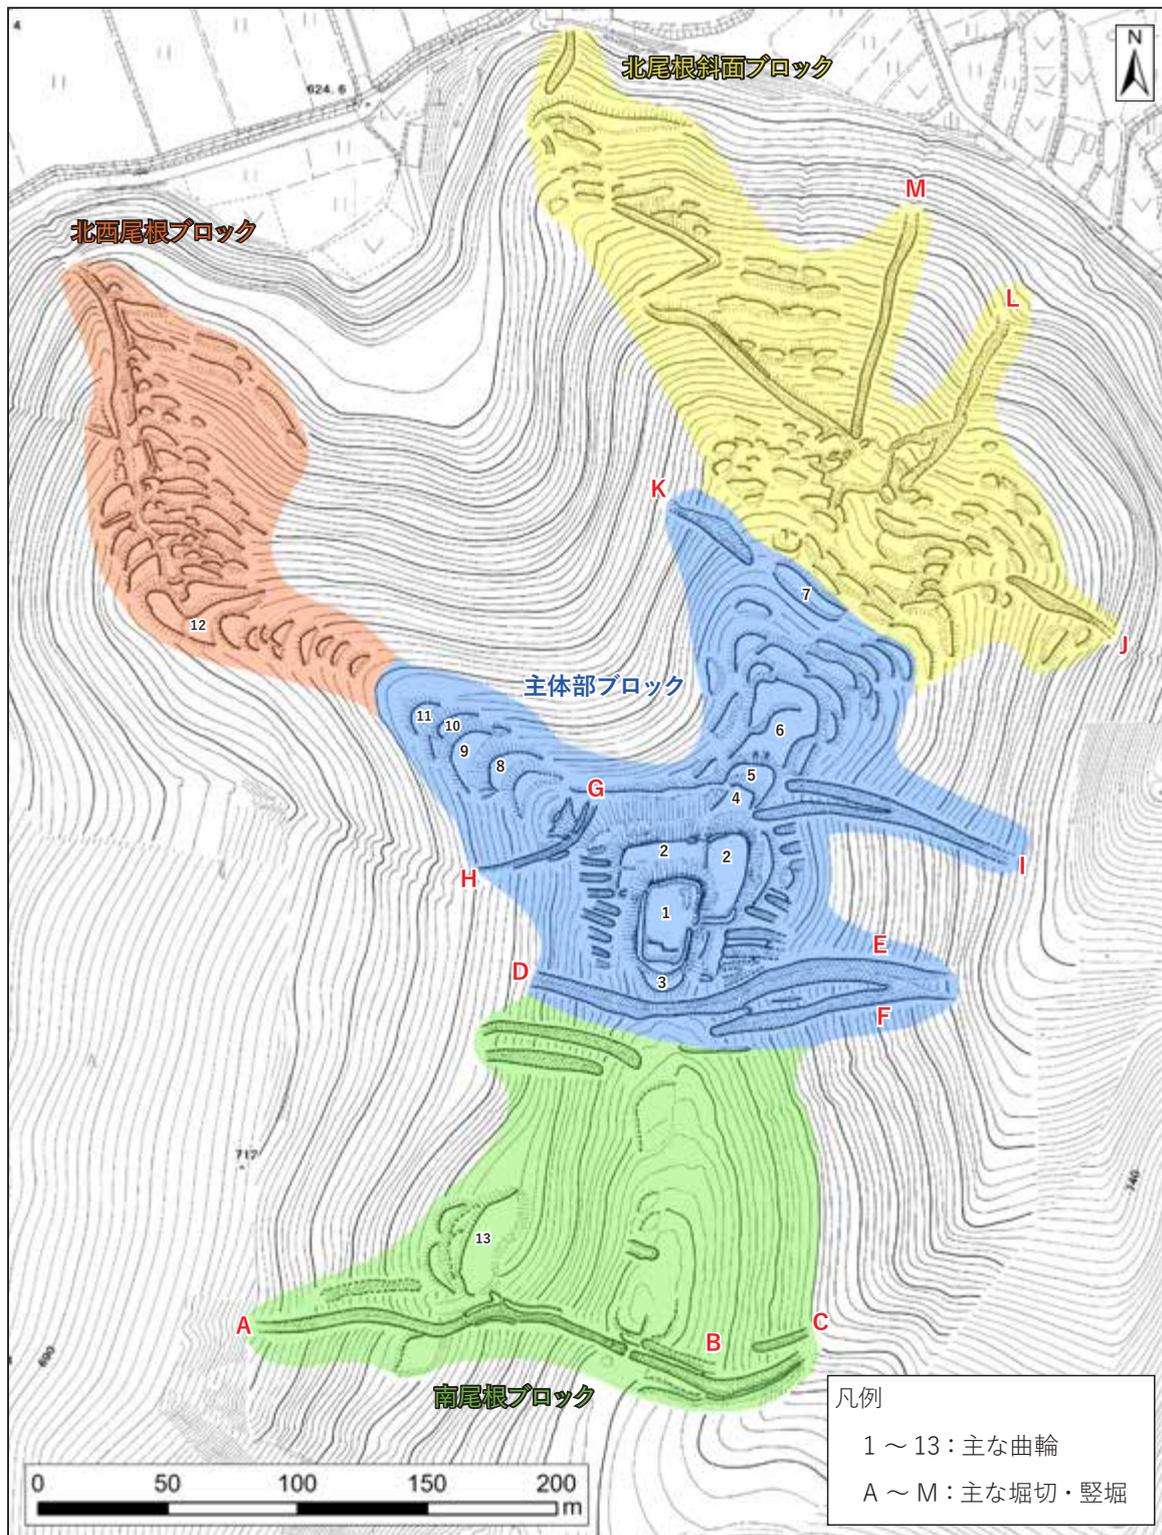
【図 35】 小城区分図

小城は、標高 774 メートルに主体部を構える山城で、北麓との比高差は約 150 メートルあります。主体部には石積が見られ、主郭（曲輪1）の東西斜面には、畝状豎堀があります。主郭の南側は、堀切によって尾根を分断し、北尾根や北西尾根には、大城と同様に曲輪群が展開しています。

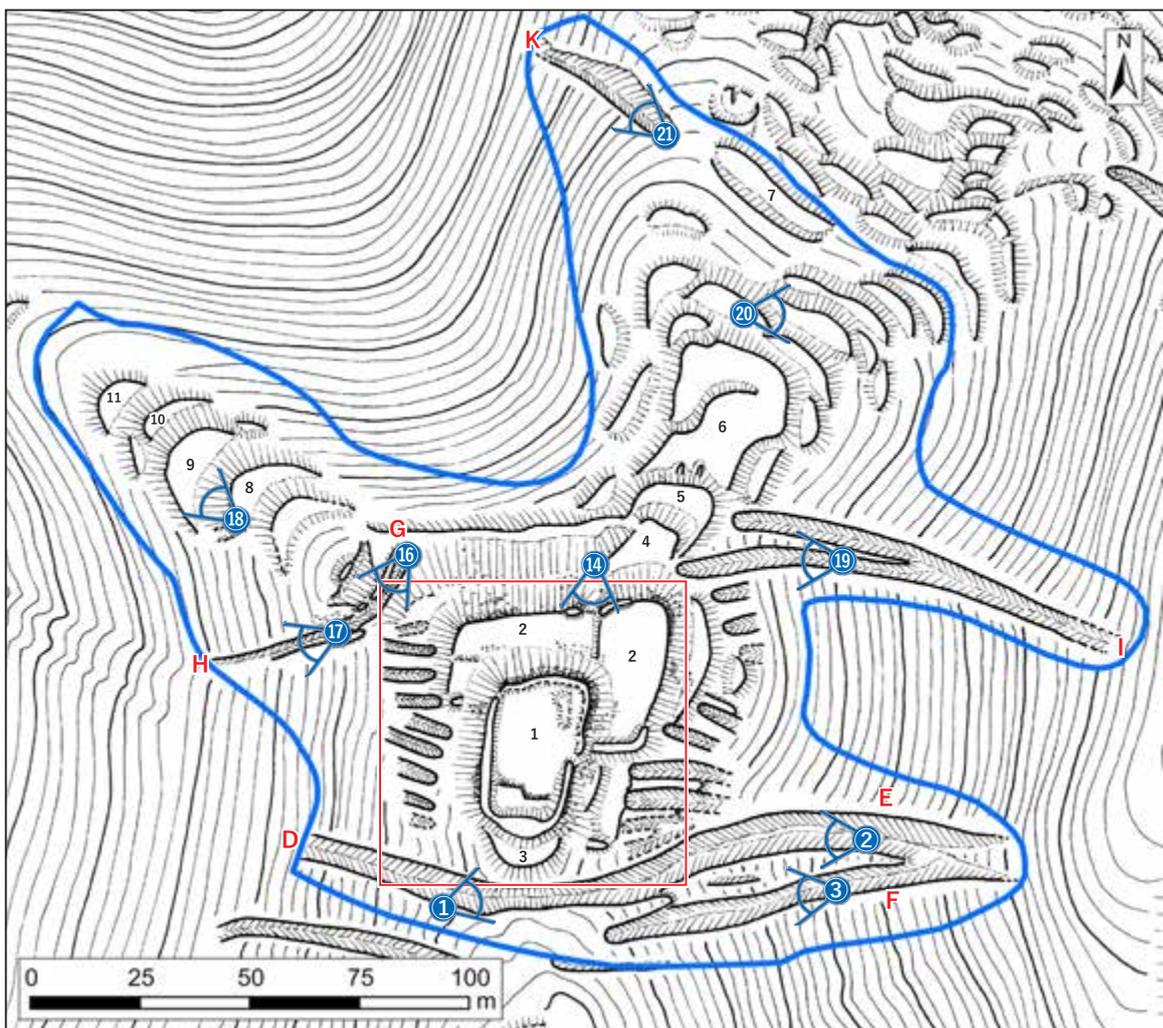
【図 36】 小城 主体部ブロック拡大図

このブロックは、長方形の主郭（曲輪1）と、それを北側からコの字形に取り囲む曲輪2を中心に展開しています。主郭は、四方を土塁に囲まれ、特に尾根後方にあたる南辺の土塁を高くしています。主郭には、東辺中央（曲輪2南端の土塁上）から入りますが、本来の出入口であるかは不明です。また、東西斜面には畝状堅堀を配して斜面上の横移動を妨げています。

曲輪2の内部は東西2段に造成され、段差の北縁には出入口とみられる開口部があり、曲輪4からここを通過すると、石積を巡らせた曲輪を正面にあおぎます。

堅堀G、Hは、北側に位置する堅堀Gの方が短く、堅堀Iとともに尾根を完全には断ち切っていません。これは尾根を断ち切る南側の様相とは異なっています。

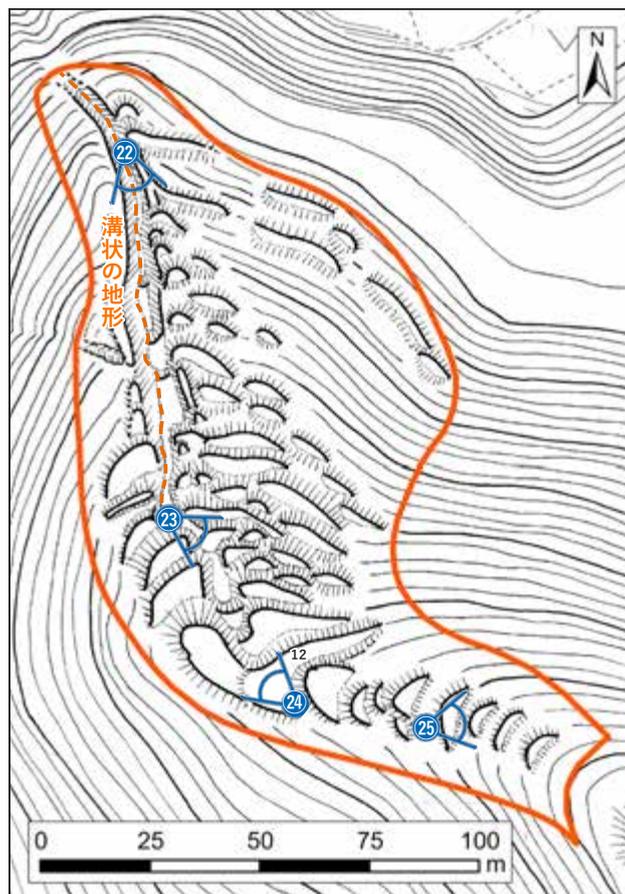
【図38】小城 北西尾根ブロック拡大図

このブロックは、比較的傾斜の緩い尾根上に曲輪群が展開します。尾根の屈曲部にある馬蹄形の曲輪12より下方では、道を思わせるような溝状の地形が稜線上を走り、それによって曲輪が多数配置されています。曲輪12より上方は、輪郭が不明瞭で背面の切岸が低い曲輪が連なり、その上方に続く主体部ブロックの曲輪8～11(図36)とは対照的な姿を見せます。

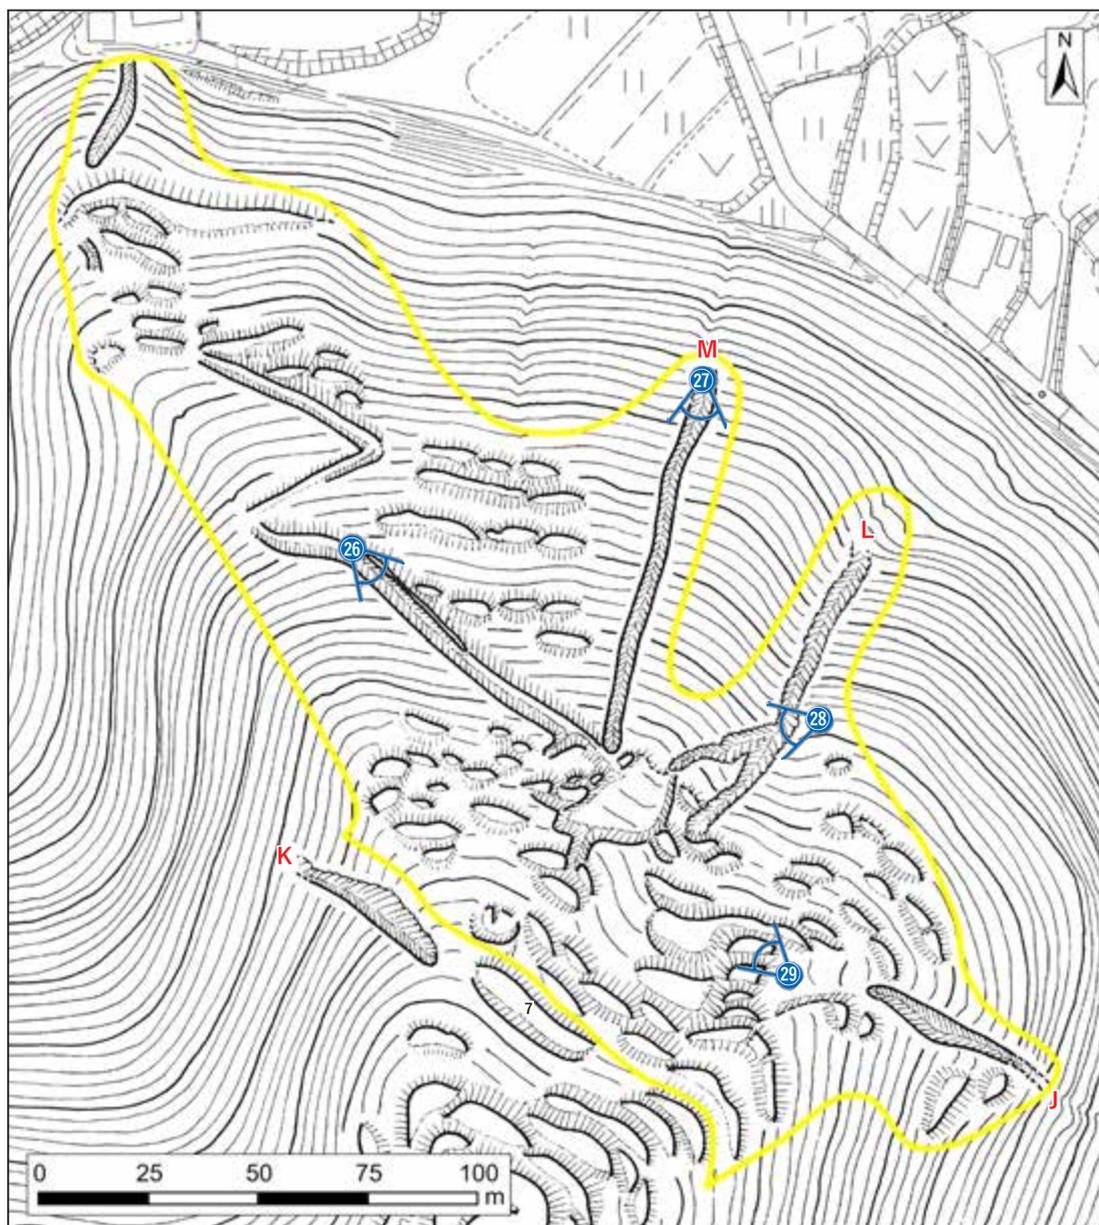
【図 39】 小城 北尾根斜面ブロック拡大図

このブロックは、西寄りの稜線に沿って「之」の字形に下方に延びるスロープ状遺構と、緩い谷空間に確保された比較的広く切岸の低い雛壇状の曲輪群のおおよそ二つの遺構群からなります。

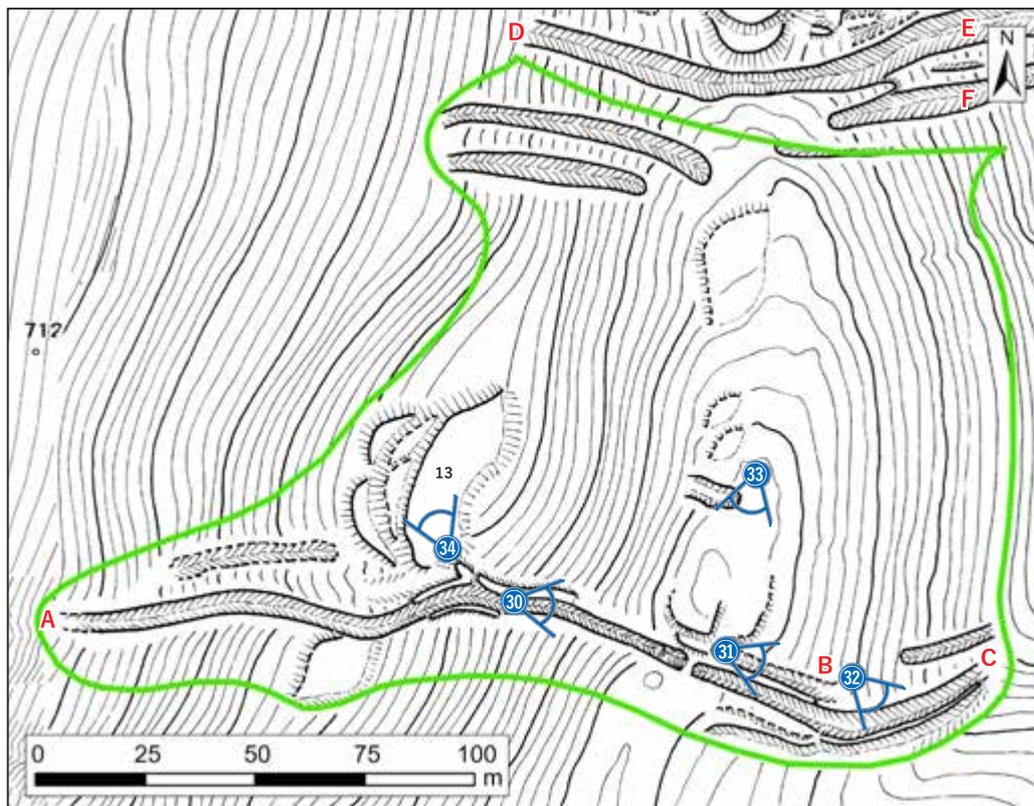
【図 40】 小城 南尾根ブロック拡大図

このブロックは、遮蔽物がなく緩い未整形の斜面が主郭に向かって下る地形で、主郭との間は豎堀D、Eに連なる堀切で断ち切っています。さらに、ブロック南端のピーク（標高794メートル）の背後は、豎堀A、B、Cにより、尾根を断ち切っています。

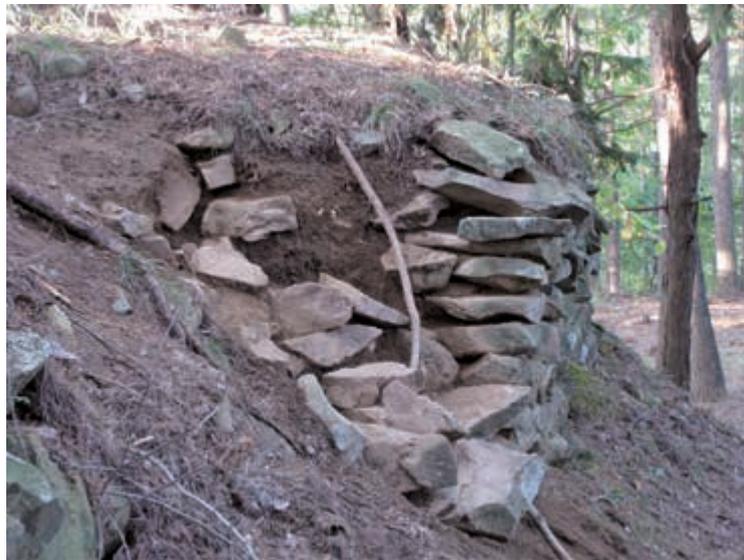
主郭の石積の高さは、概ね1～1.3メートル程でほぼ垂直に積まれ、隅角部を造らずに連続させた積み方をし、背面構造に控積が確認されるなど、松本市域の山城に見られる石積の特徴をよく表しています。

控積（主郭東側石積）

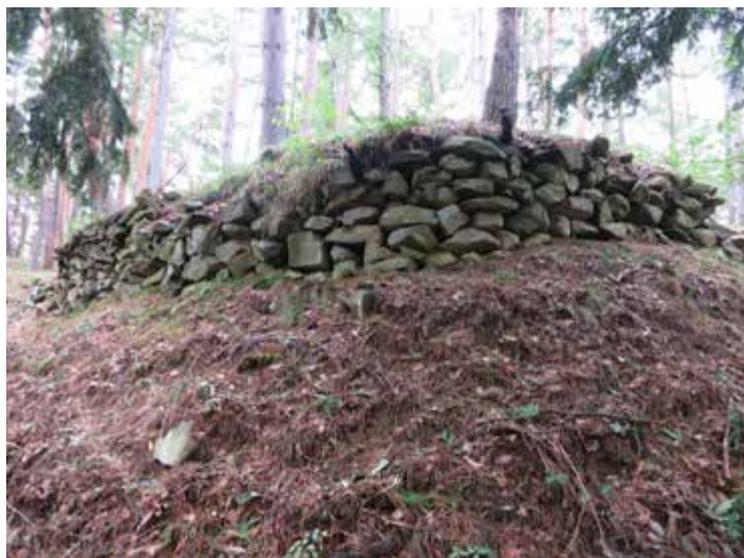
主郭の石積角部  
隅角部を造らず円形に積まれている。

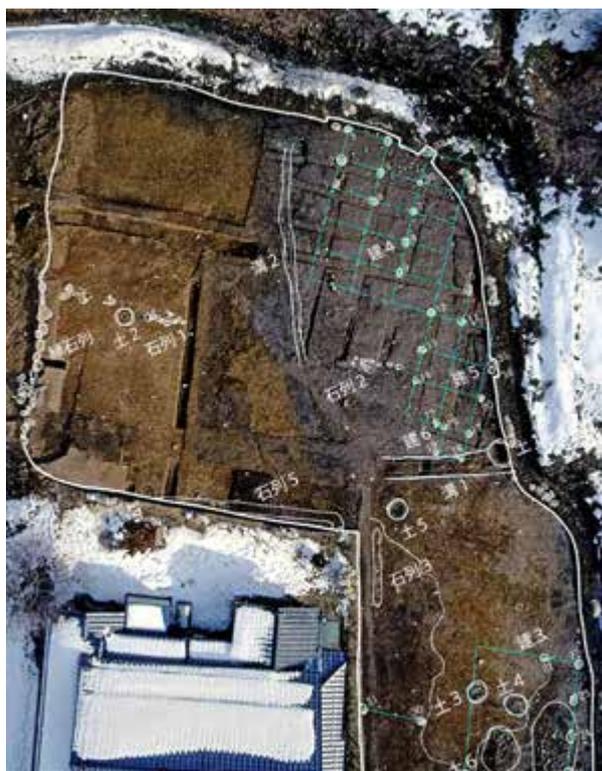
第2次調査は、平成14年(2002)から翌年にかけて林集落と大嵩崎集落の間に広がる延長310メートルにわたって連続する棚田状の水田において実施し、中世の遺構及び遺物が多数得られました。特に注目されるのは5棟の礎石建物跡が検出された平場の存在で、他の地点の状況と併せて棚田状の地形が中世に造成された平場に由来するものであることが判明しました。

平場遺構と礎石建物跡

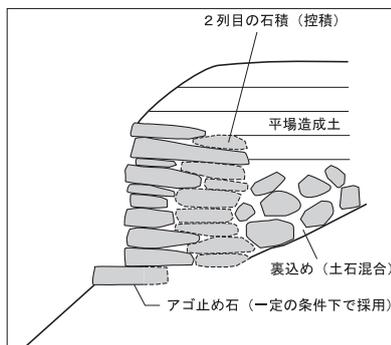
【図43】石積模式図

石積は、多くの城で主郭の周辺に用いられており、平石を布積にし、鉢巻状に巡らせる点が特徴です。垂直に近い不安定な積み方のため、前面石積の背面に2列目の石積(控積)を伴うことがあり、高さは1~1.5メートル程に留まっています。埴原城跡では石積を高くするため、2段に築いていますが、山家城跡では1段の石積で3メートルに達し、技術が発達したことを示しています。また、不安定な地盤に石積を築く場合、根石の下にアゴ止め石を置くことがあります。
