第5章 史跡の現状と課題

第1節 保存の現状と課題

史跡小笠原氏城跡を構成する井川城跡と林城跡は、異なる性格を持つ史跡です。

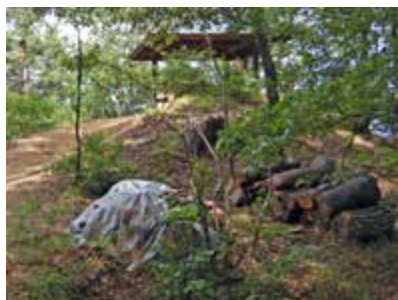
林城跡の主要な遺構のある範囲は、アカマツ等のマツ科樹木が生育しているため、松くい虫によるマツ科樹木の倒木・落枝は、遺構の毀損や見学者等への人的被害を及ぼすおそれがあるほか、アカマツ林が枯死により面的に失われることで、森林が果たしていた自然地形や遺構の保存、見学環境の向上等の史跡の保存活用に資する役割が失われるおそれがあります。また、枯損木や伐採処理された枯損木の残置は景観を阻害する要因になっています。

史跡内に残置された被害木（大城）

- ア 石積は崩落するおそれがあることから、測量調査などを実施し、現状の記録を残す必要があります。また、崩落など毀損のおそれがある部分については、崩落防止ネットを設置するなど、現状維持の方法を検討するとともに、修理や復元を視野に入れた対策も検討する必要があります。
- イ 遺構の毀損を防ぐために、見学ルートの設定や、史跡内への自転車など遺構を毀損するおそれのある乗物等の乗入れや行為についても対応を検討する必要があります。
- ウ 遺構の保存に支障のある樹木や、史跡の景観を損なう樹木については、実態の調査を行うなどし、樹木管理の方法を定め、伐採後に遺構に与える影響や史跡からの眺望を考慮しつつ枝払いや計画的な伐採などを検討する必要があります。既に石積などの遺構に影響を与えている樹木については、遺構保存のため速やかな伐採が必要です。
- エ 松くい虫の被害木を始めとした倒木による遺構の毀損を防ぐため、枯損木の伐採を行う必要があります。松くい虫の被害木については、伐採の際にくん蒸処理が必要となる場合があります。また、樹木の面的な枯損が生じた場合の遺構の保存の在り方について検討する必要があります。
- オ 伐採後に残置された枯損木等は、史跡の景観を阻害する要因になっており、搬出等適切な処置を検討する必要があります。
- カ 有価木の伐採は、地権者の意向確認と同意が必要となることから、樹木管理の方法を定め、対応を協議する必要があります。
- キ 雨水等の流水による浸食により、遊歩道や遺構が毀損するおそれがあるため、遺構保護のための対応を検討する必要があります。
- ク 橋倉から大城に続く道路を使った車両等の乗入について、関係者と協議を行う必要があります。
- ケ 大城に通じる市道の山側法面の侵食が進んでおり遺構に影響を及ぼすおそれがあるため、遺構保護のための対応を検討する必要があります。

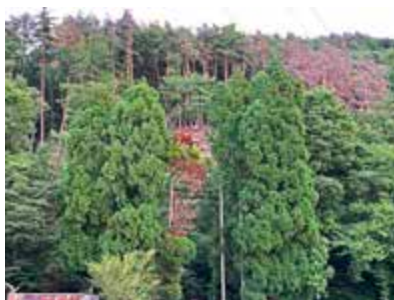
林城跡の森林の多くを占めるアカマツについては、近年松くい虫（マツ材線虫病）による被害が著しく、史跡地内のアカマツの枯損が多く見られます。マツ材線虫病とは、マツを枯死させるマツノザイセンチュウという線虫が、マツノマダラカミキリという昆虫を媒介として、広域に松枯れを起こすマツ科樹木に発生する伝染病です。

立ち枯れしたアカマツ（小城）

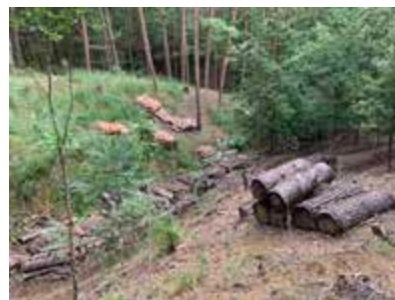
見学路沿いに残置された被害木（小城）
