## 第 13 節 景観

## 13.2 予測及び影響の評価

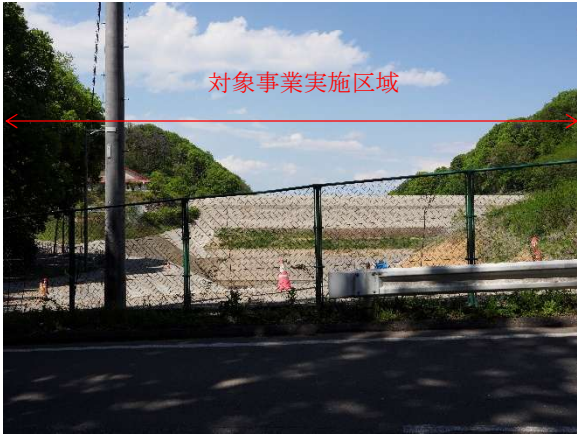
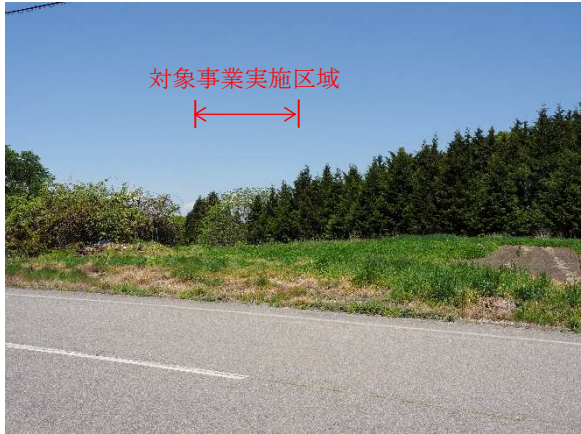
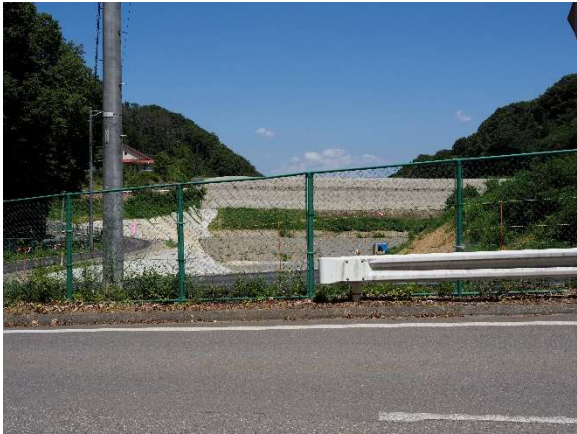
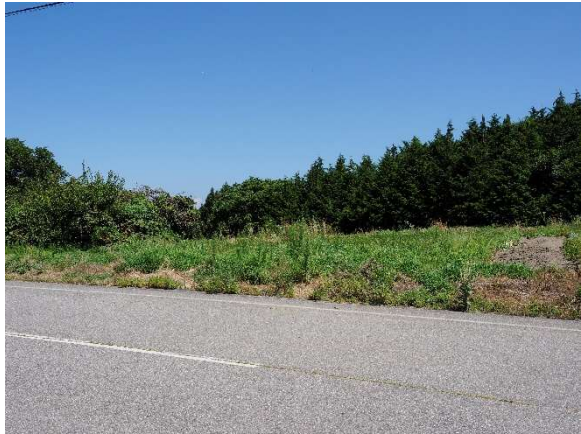
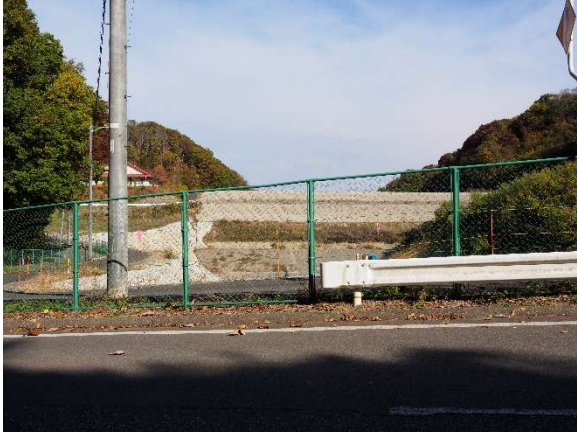
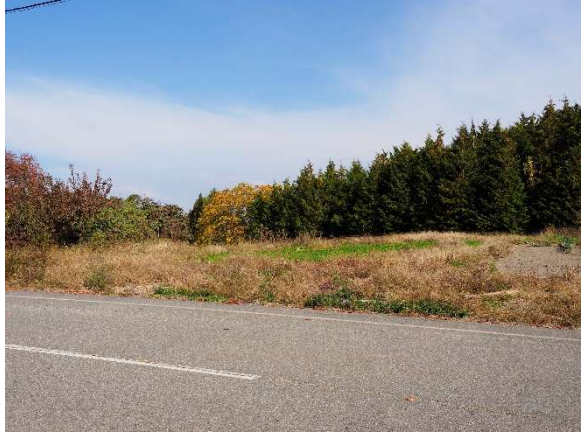
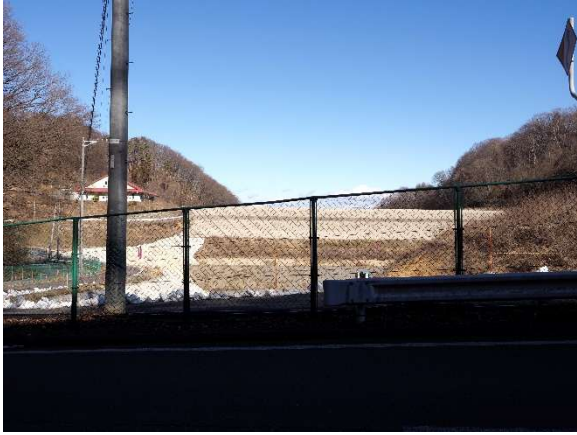
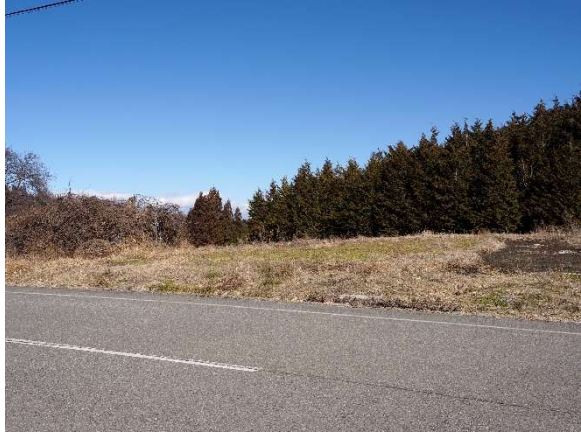
写真 4.13.1(1) 景観の状況

| 時期 | 市道 1035 号線 | 旧松本青年の家 |

| 視点場 | 眺望の可否 <sup>注)</sup> | 対象事業実施区域の方角 | 備 考 |
|---|---|---|---|
| 市道 1035 号線 | ○ | 南 | ごみ処理施設に面した道路であり、日常景観となっている。 |
| 旧松本青年の家周辺 | × | 南 | 松本青年の家は施設利用を終了したが、周辺は見通しの良い場所である。また、近くにグラウンドがあり、利用者が訪れる。 |

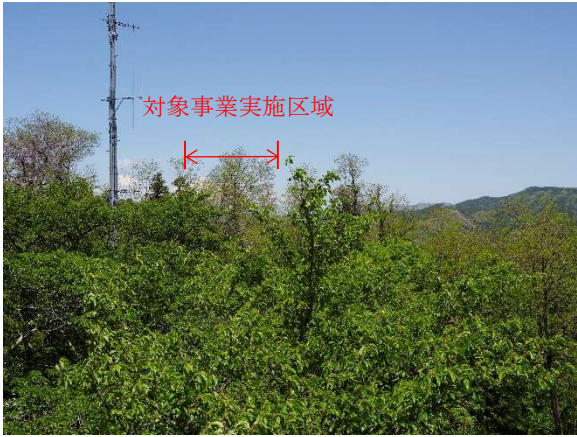
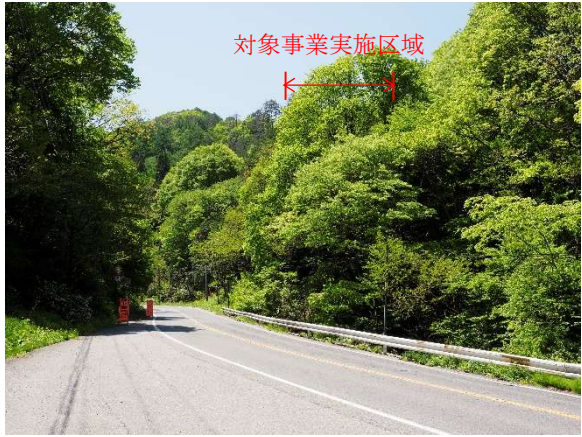
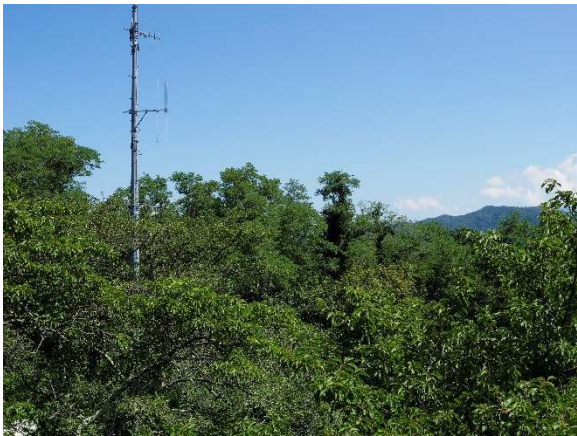
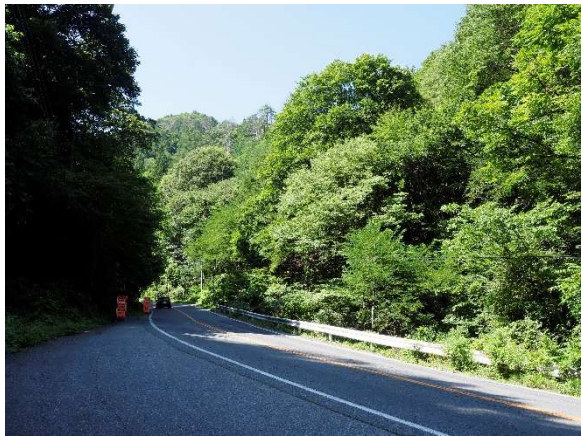
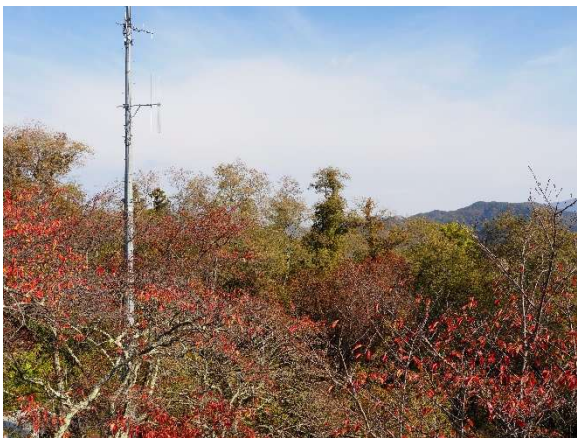
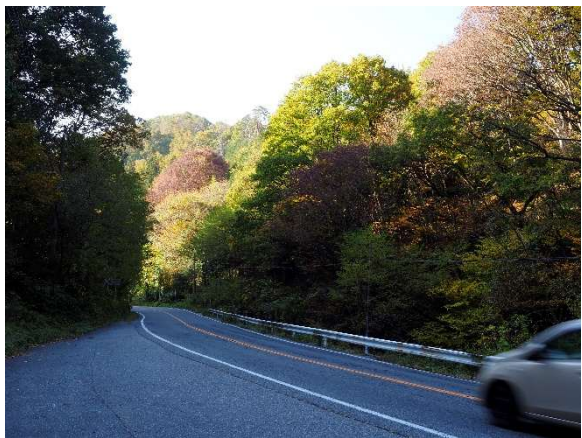
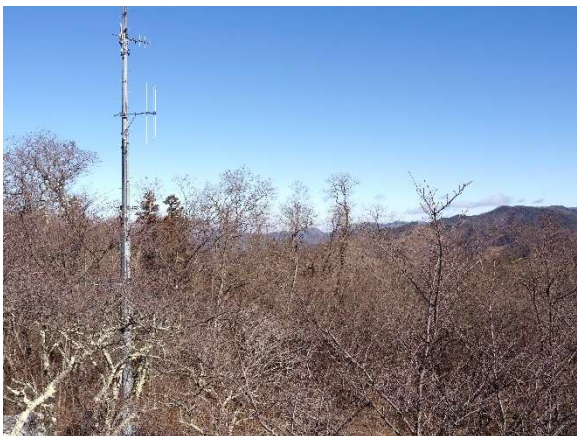
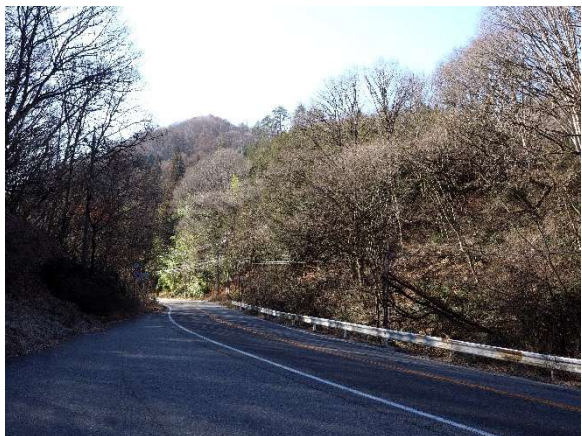
写真 4.13.1(2) 景観の状況

| 時期 | 芥子望主山展望台 | 一般国道 143 号 豊科田沢 |

| 視点場 | 眺望の可否 <sup>注)</sup> | 対象事業実施区域の方角 | 備 考 |
|---|---|---|---|
| 芥子望主山展望台 | × | 南東 | 山頂の展望台から松本市を一望でき、眺望の良い場所となっている。 |
| 一般国道 143 号豊科田沢 | × | 北東 | 交通量が多く、日常景観となっている。 |

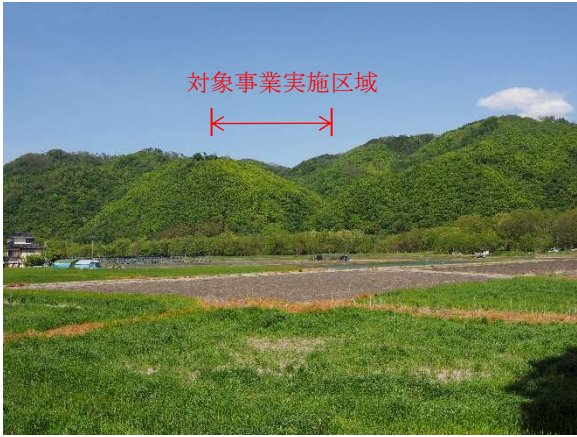
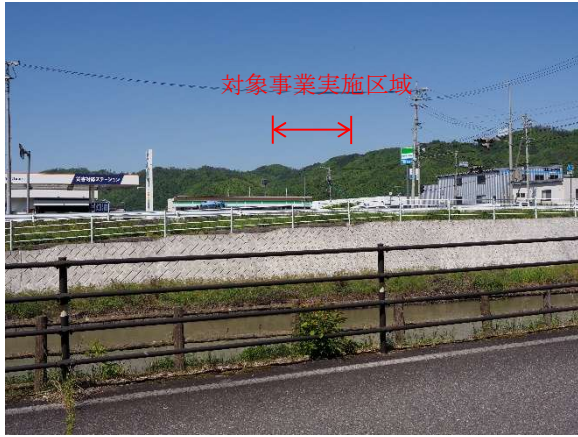
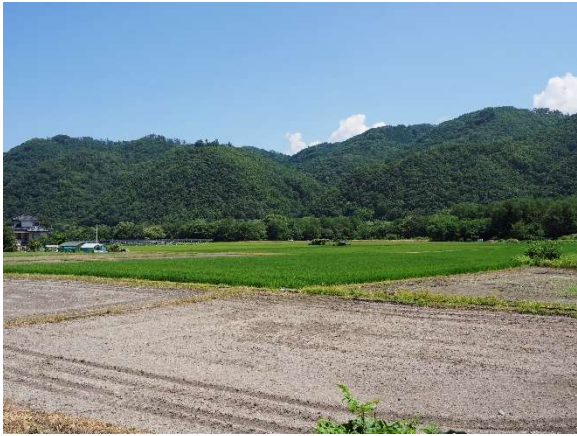
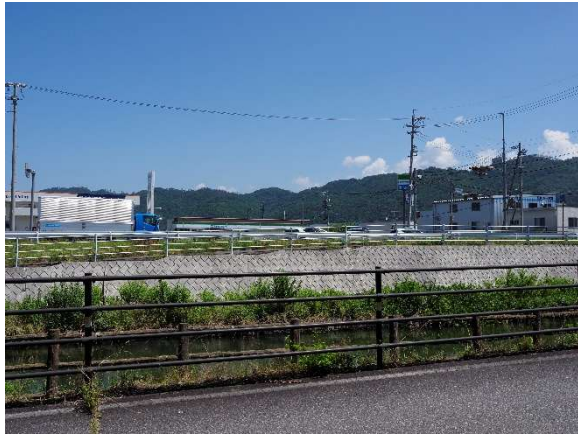
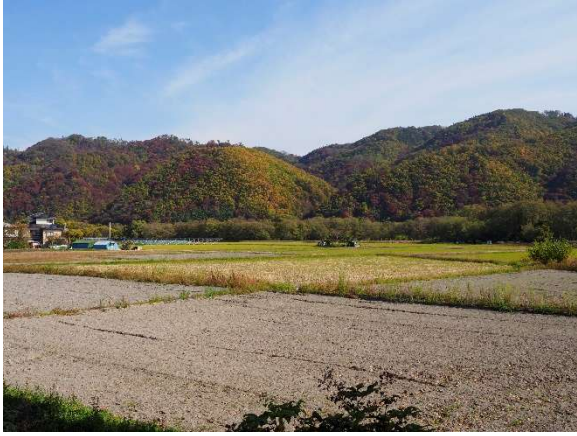
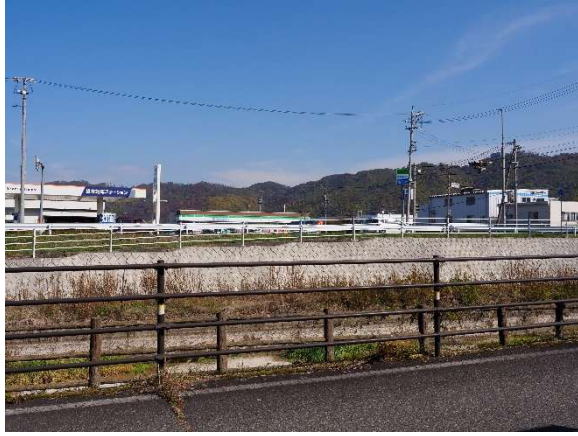
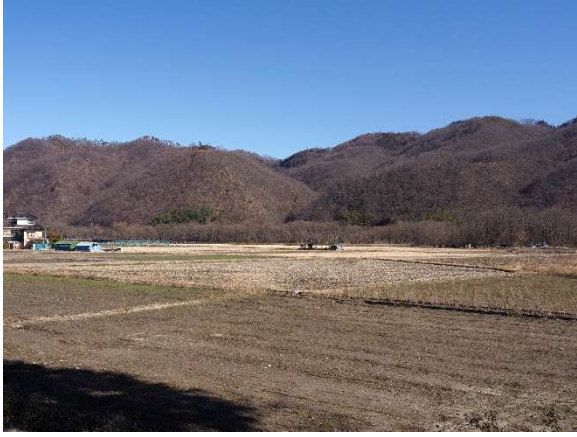
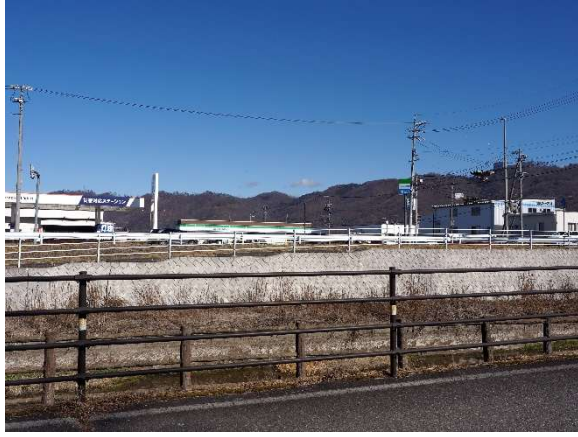
写真 4.13.1(3) 景観の状況

| 時期 | 豊科高家 熊倉上出 | 梓川 SA 付近 |

| 視点場 | 眺望の可否 <sup>注)</sup> | 対象事業実施区域の方角 | 備 考 |
|---|---|---|---|
| 豊科高家 熊倉上出 | × | 南西 | 集落の中にあり、田畑に面し見通しが良い。 |
| 梓川 SA 付近 | × | 南西 | 用水路と併走する自転車道が整備されており、多くの人が利用している。 |

| 調査地点 | 主要な景観の状況 |
|---|---|
| 梓川 SA 付近 | 付近には拾ヶ堰とそれに併走するあづみ野やまびこ自転車道があり、散歩、サイクリング等に利用されている。対象事業実施区域は北東の方角にあたり、距離はあるものの敷地内の林地の一部が見える。秋季及び冬季においても見通しに大きな変化はない。 |

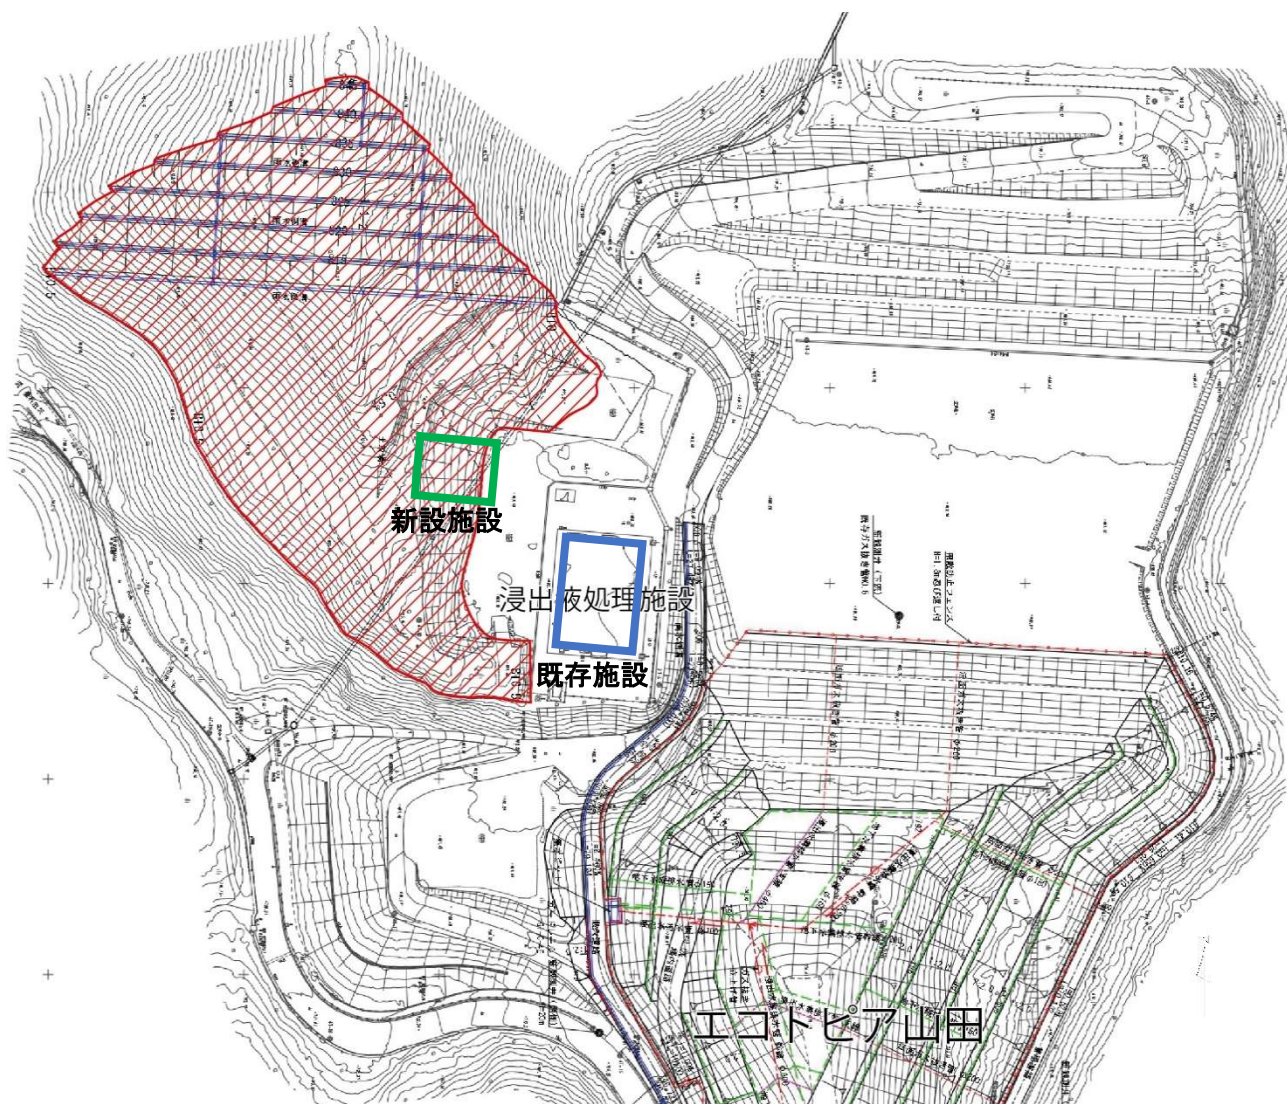
図 4.13.2 土取場及び浸出水処理施設の位置

建物の外観および配置計画については、「令和 4 年度エコトピア山田新処分場測量基本設計業務報告書」（令和 6 年 2 月 松本市）を基に設定した。予測条件、施設の想定配置を、それぞれ表 4.13.7 及び図 4.13.2、図 4.13.3 に示す。

| 項目 | | 予測条件 |
|---|---|---|
| 土取場 | | 図 4.13.2 参照 |

本事業では、すでに地形が改変された場所に新たに施設を建設するため、景観に及ぼす要素は、土取場の掘削と浸出水処理施設の新設、埋立後の埋立地法面である。

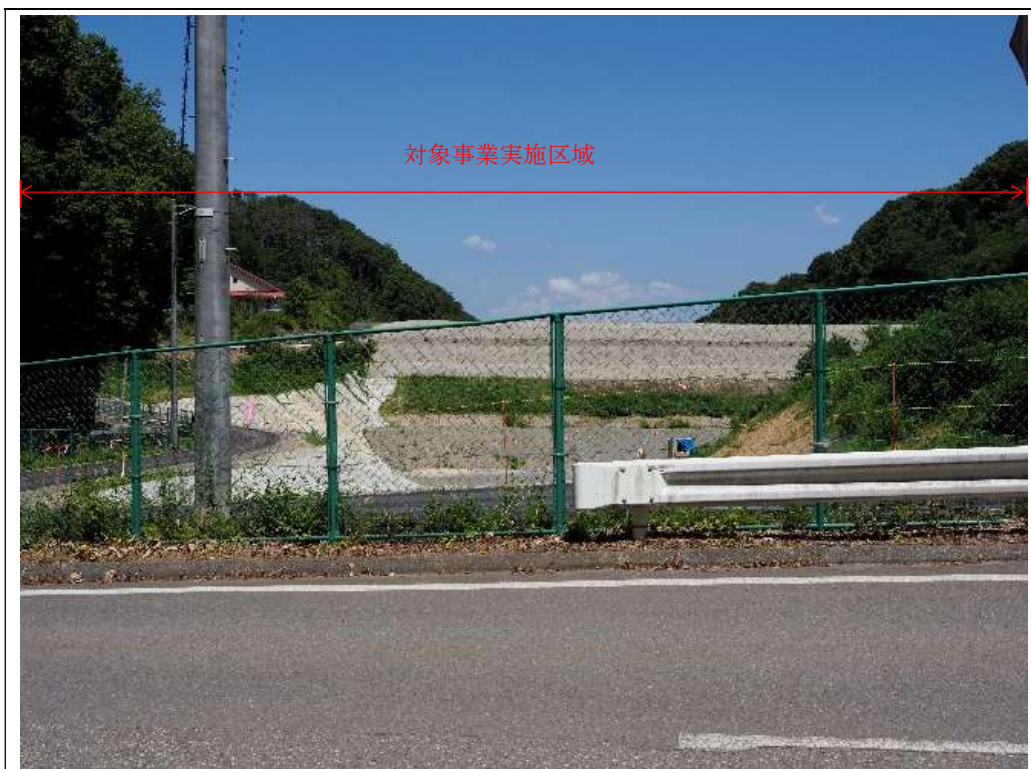
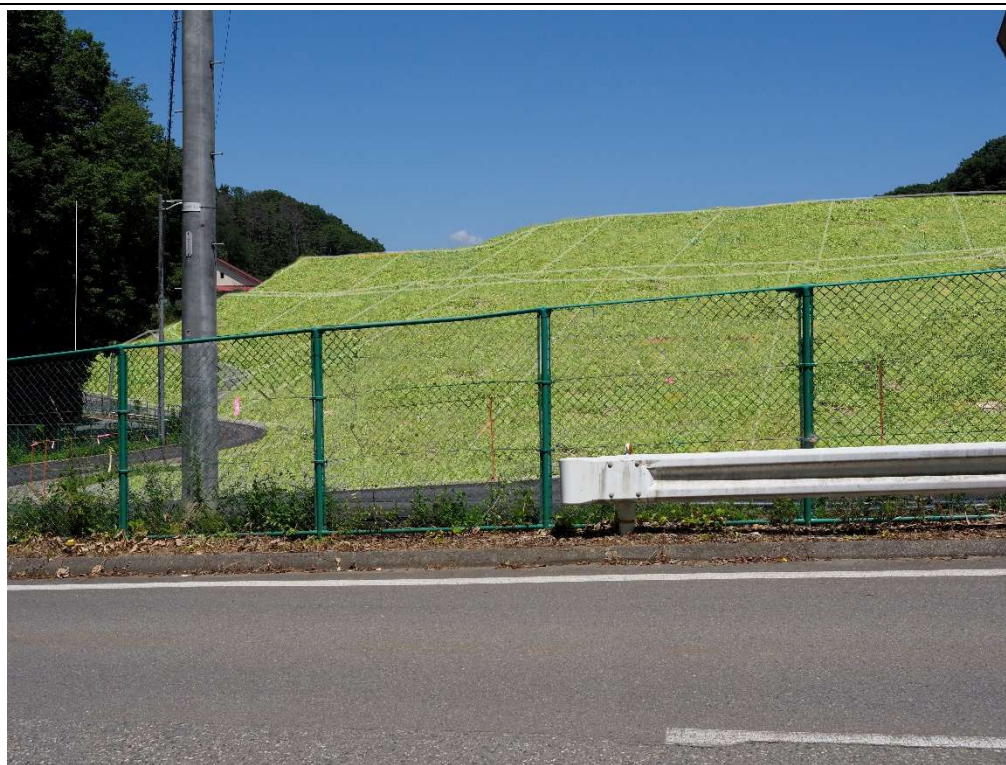
写真 4.13.2(1) 市道 1035 号からの眺望状況の変化（夏季）

| 予測地点 | 事業実施区域からの距離と方角 | 結果写真 | 予測結果 |
|---|---|---|---|
| 市道 1035 号線 | 約 340m<br>北西 | 写真 4.13.2(1)<br>(夏季)<br>写真 4.13.2(2)<br>(冬季) | 土取場の掘削によって斜面の形が変わるが、手前の樹木によって視界を遮られているため、景観に変化はない。<br>廃棄物の埋め立てが進むにつれ、視界に占める埋立地法面の割合が大きくなり、埋立終了時には見かけ上、既設浸出水処理施設を超える高さとなる。法面は草刈りにより草地が維持される。 |

現況（夏季）

存在・供用時（夏季）

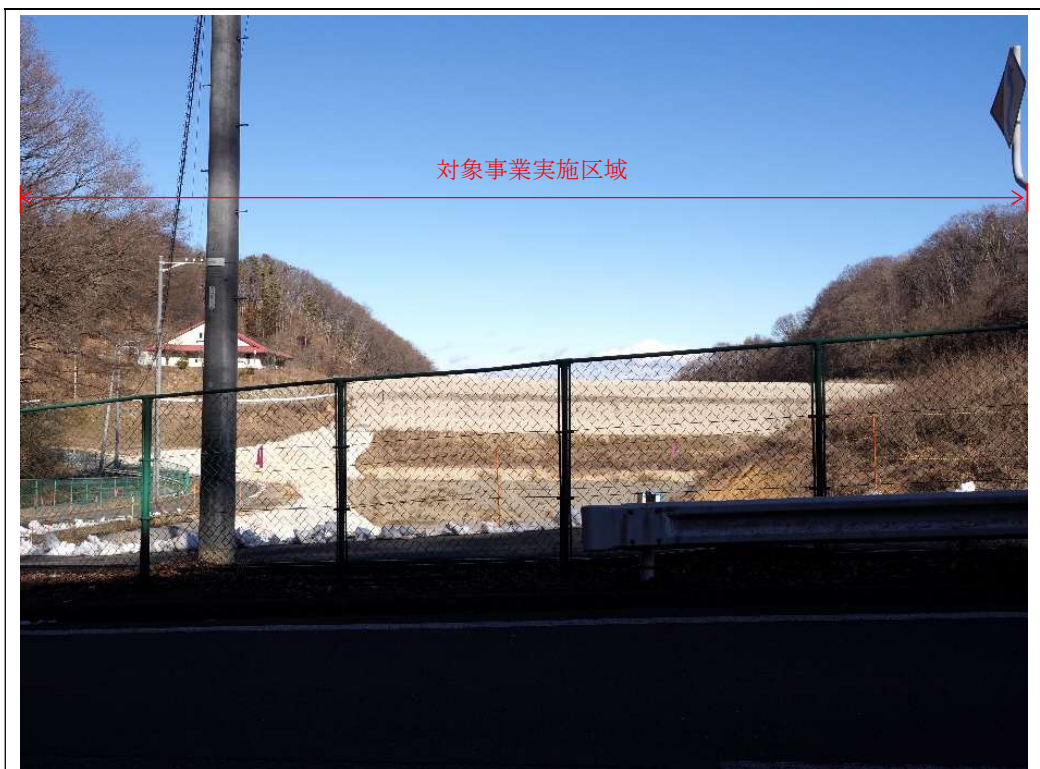
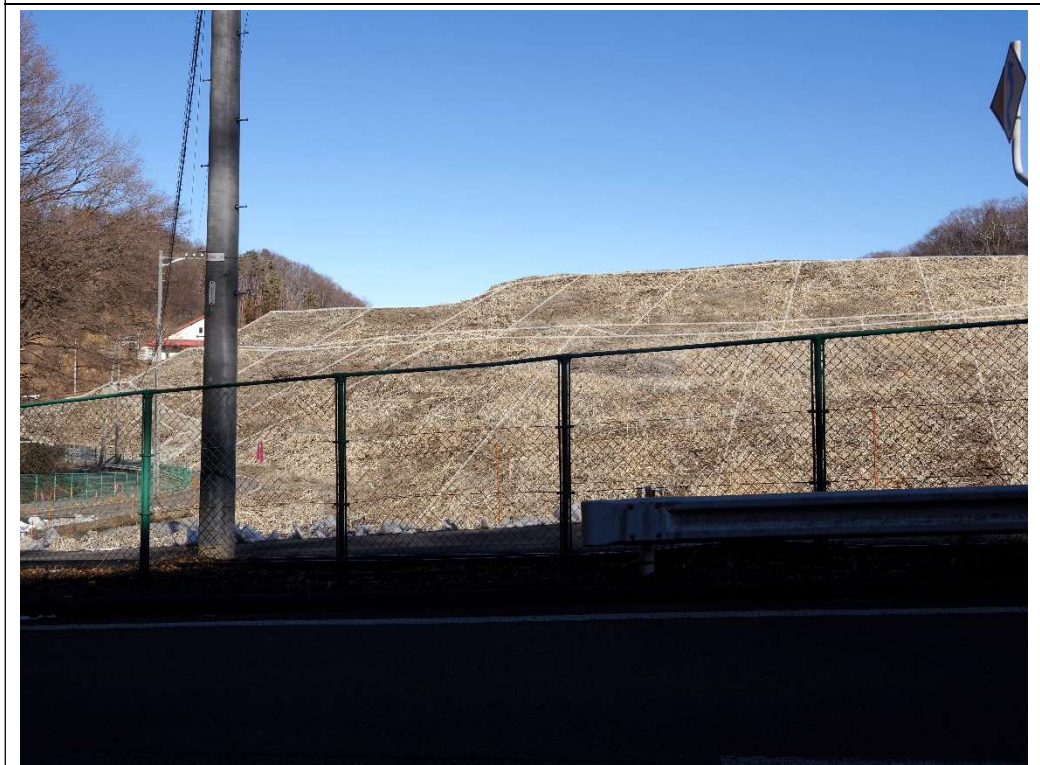
写真 4.13.2(2) 市道 1035 号からの眺望状況の変化（冬季）

現況（冬季）

存在・供用時（冬季）

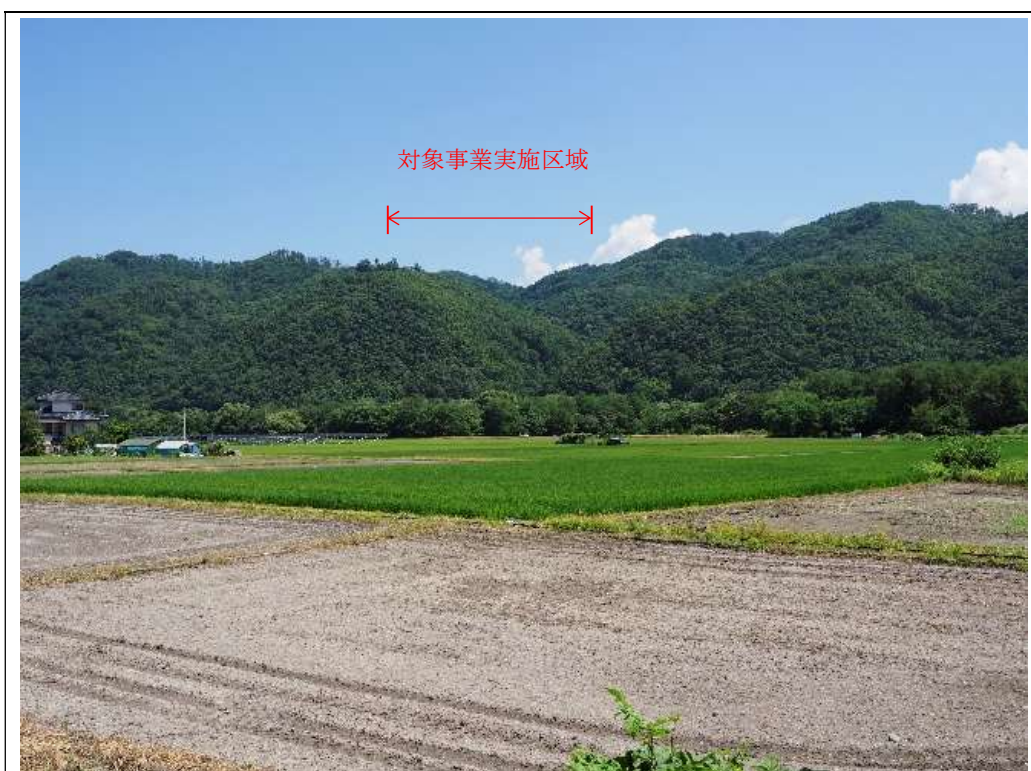
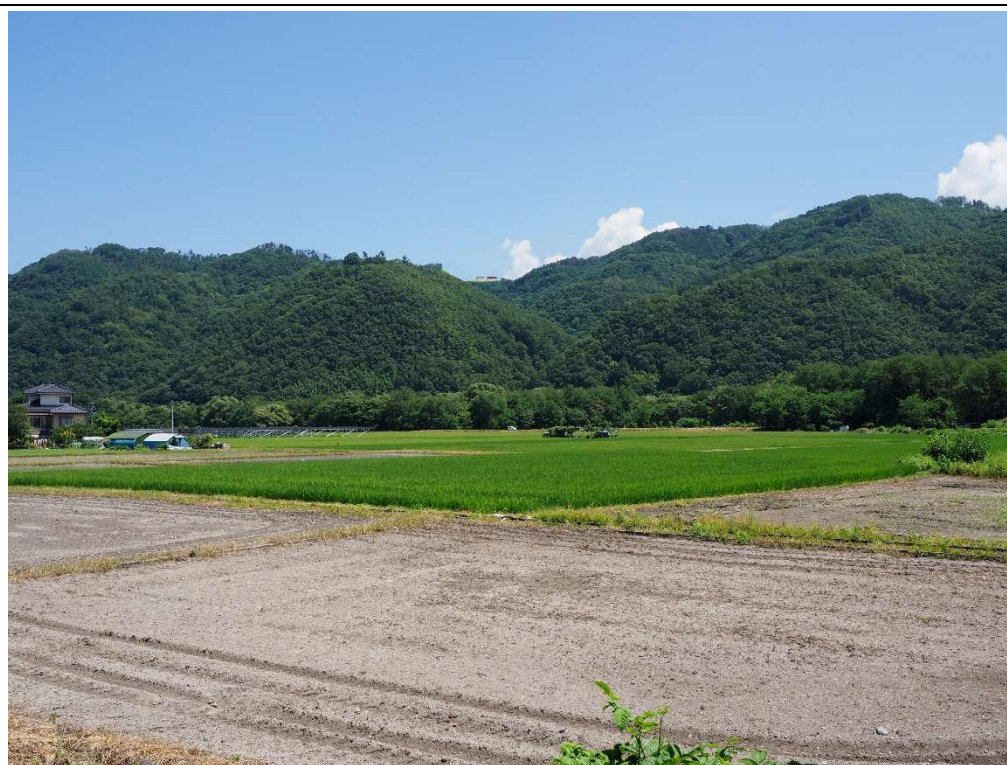
写真 4.13.3(1) 豊科高家熊倉上出からの眺望状況の変化（夏季）

| 予測地点 | 事業実施区域からの距離と方角 | 結果写真 | 予測結果 |
|---|---|---|---|
| 豊科高家熊倉上出 | 約 1,940m<br>南西 | 写真 4.13.3(1)<br>(夏季)<br>写真 4.13.3(2)<br>(冬季) | 土取場の掘削により対象事業実施区域部分のスカイラインが変化し、掘削後に成形される法面が視認できるようになる。対象事業実施区域の西端の樹木が伐採されることにより、既設及び新設の浸出水処理施設が視認できるようになる。<br>スカイラインが変化することにより景観上変化があるが、距離が遠いため景観上の印象に与える影響は小さい。 |

現況（夏季）

存在・供用時（夏季）

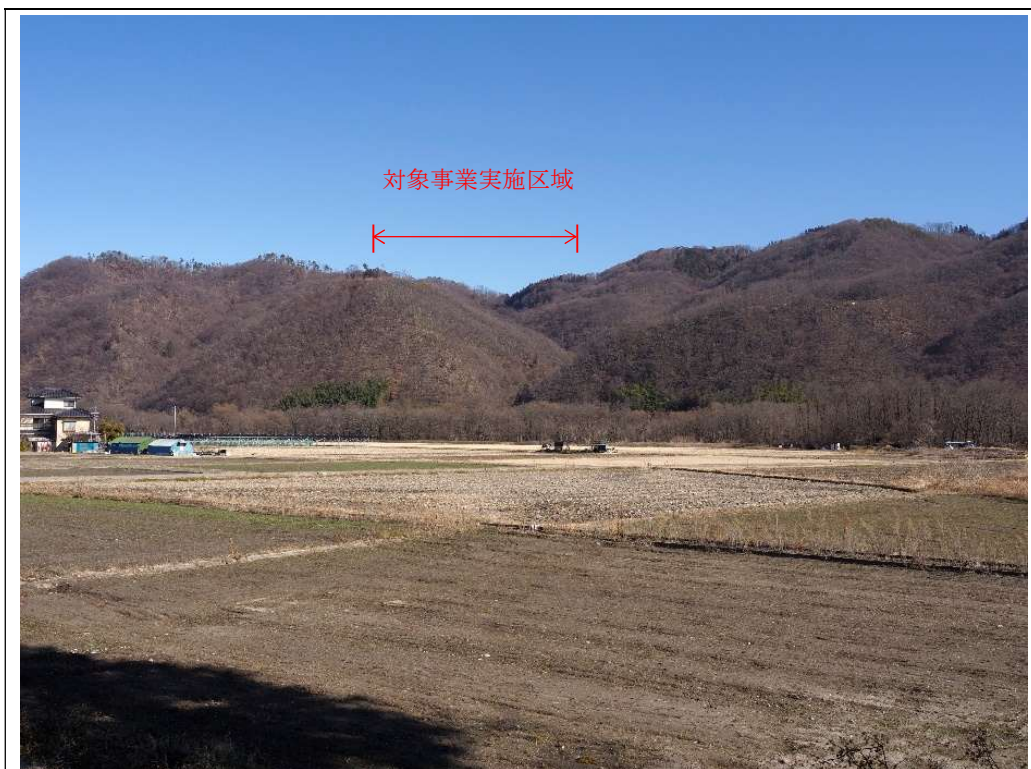
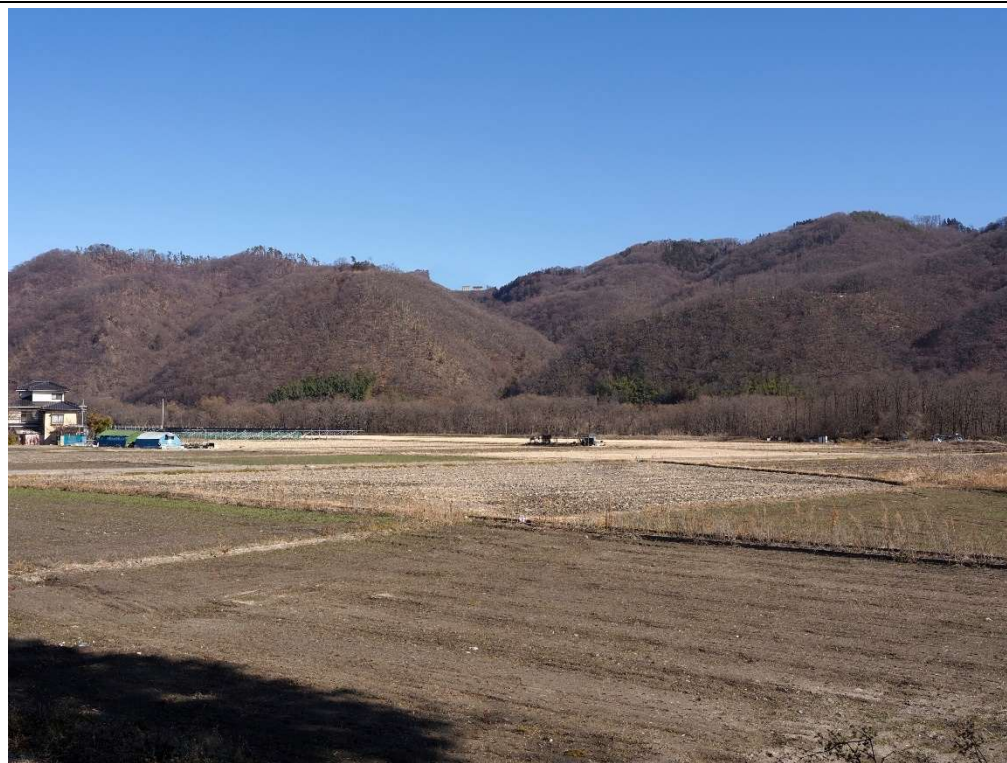
写真 4.13.3(2) 豊科高家熊倉上出からの眺望状況の変化（冬季）

現況（冬季）

存在・供用時（冬季）

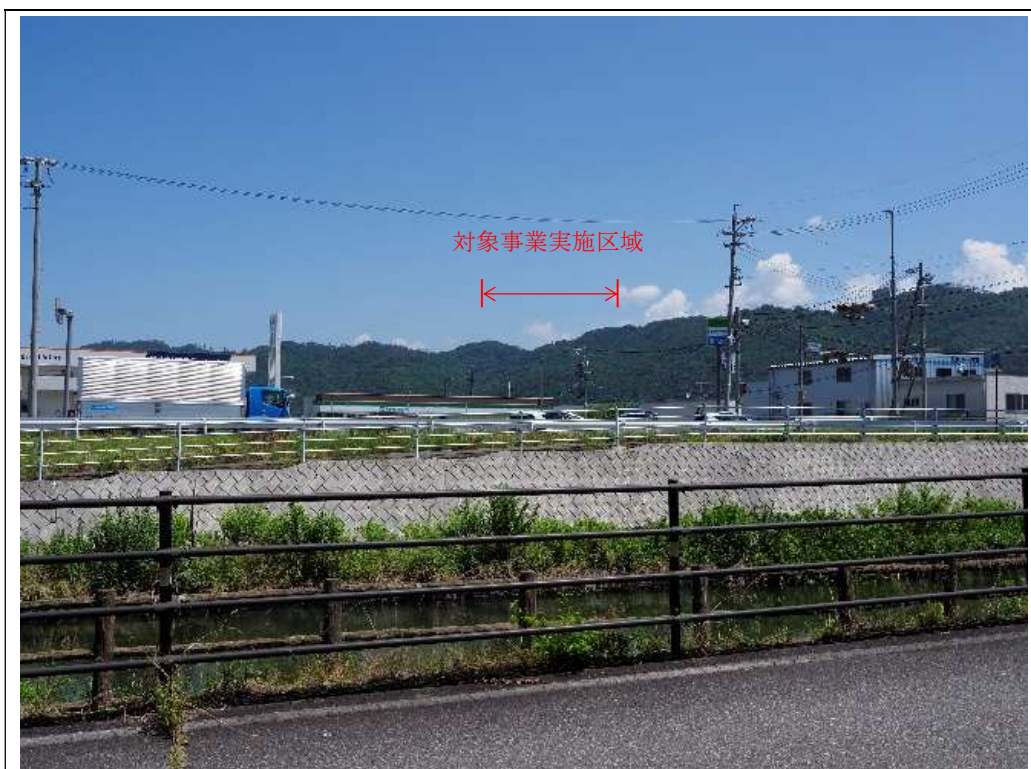
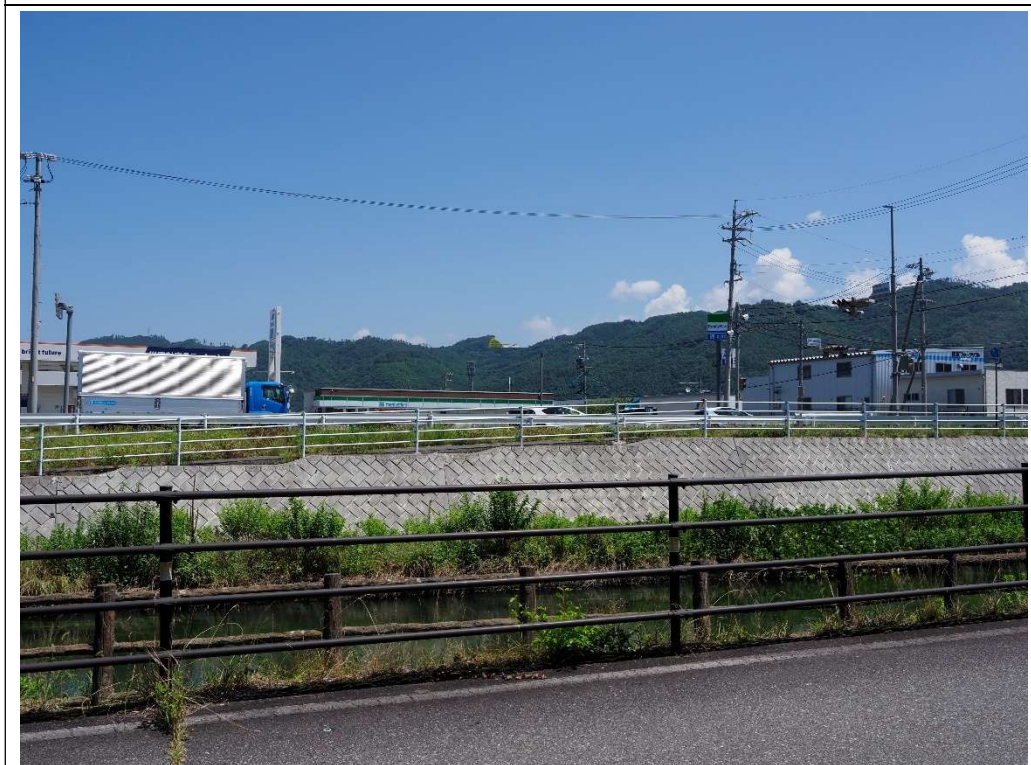
写真 4.13.4(1) 梓川 SA からの眺望状況の変化（夏季）

| 予測地点 | 事業実施区域からの距離と方角 | 結果写真 | 予測結果 |
|---|---|---|---|
| 梓川 SA 付近 | 約 3,040m<br>南西 | 写真 4.13.4(1)<br>(夏季)<br>写真 4.13.4(2)<br>(夏季) | 土取場の掘削により対象事業実施区域部分のスカイラインが変化し、掘削後に成形される法面が視認できるようになる。対象事業実施区域の西端の樹木が伐採されることにより、既設及び新設の浸出水処理施設が視認できるようになる。<br>スカイラインが変化することにより景観上変化があるが、距離が遠いため景観上の印象に与える影響は小さい。 |

現況（夏季）

存在・供用時（夏季）

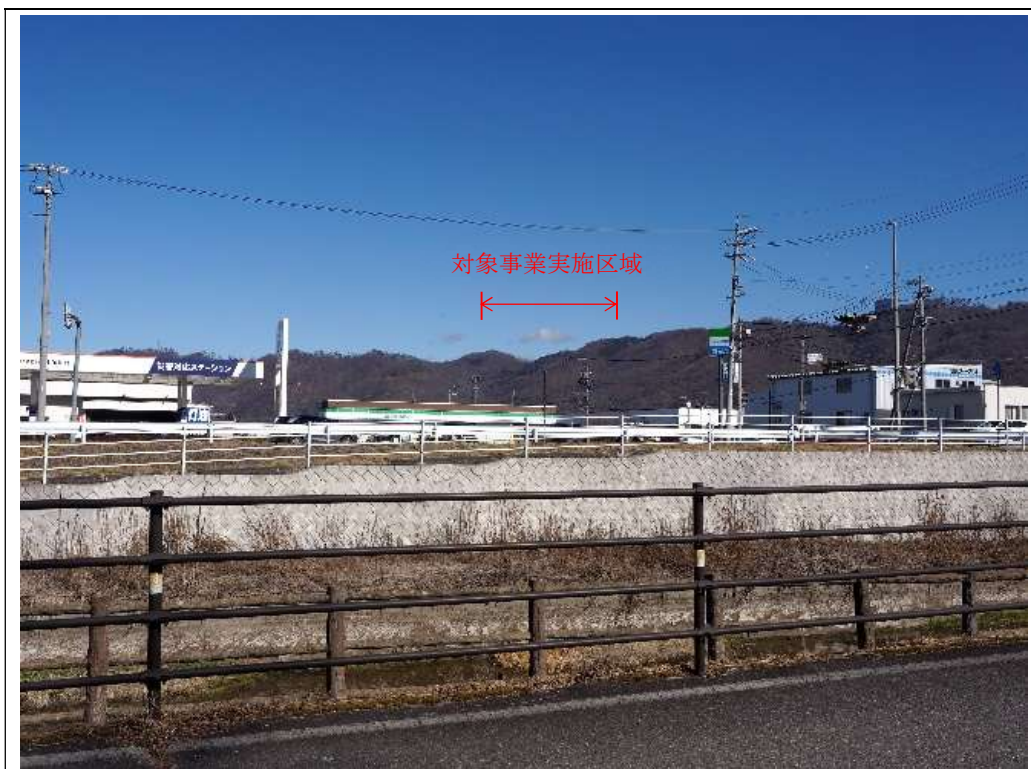
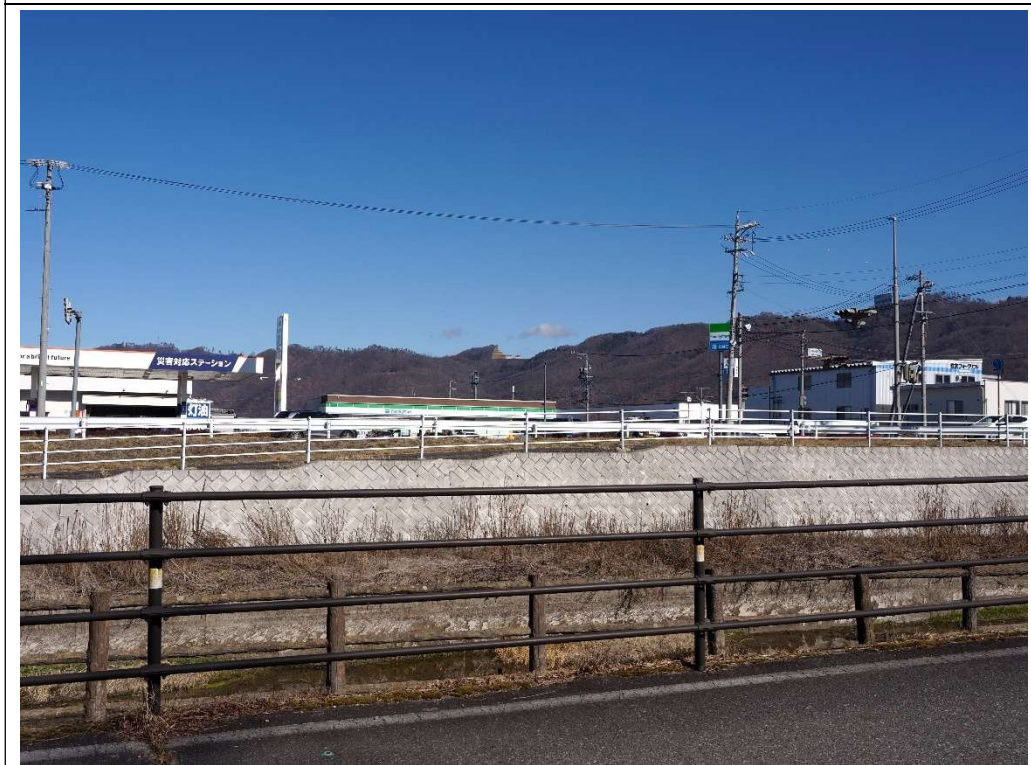
写真 4.13.4(2) 梓川 SA からの眺望状況の変化（冬季）

現況（冬季）

存在・供用時（冬季）
