# 史跡松本城 外堀跡南外堀第5次調査 中間成果報告

松本市教育委員会

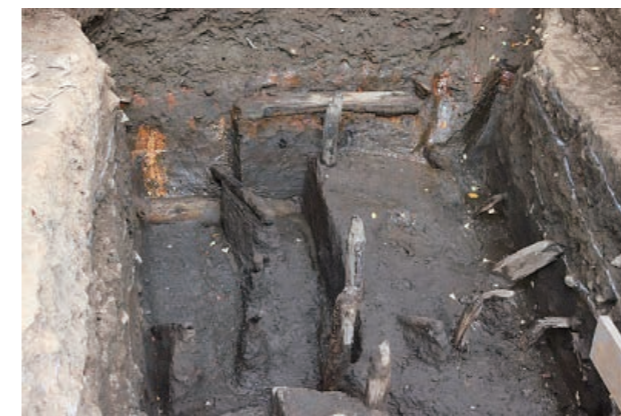
今回の調査でも土塁裾部から杭が出土していますが、令和3年度の杭列と比べ密度が薄く、本数も少ないです。杭の形状は過去のものに類似していますので、松本城二の丸の改修などの際に取り壊された杭列の一部である可能性が考えられます。

また、土塁底部と推定される場所から、東西方向に横たわる丸太が出土しました。出土した丸太は半裁され直角に交わる杭が確認できることから、土塁基礎部の土木工事の痕跡である可能性が考えられます。

令和4年度調査で出土した杭の様子

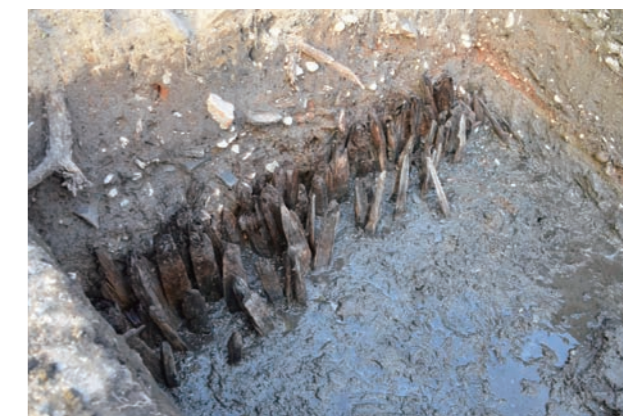
今回の調査では、過去の調査で確認された二の丸土塁裾部に設置されている杭列を確認することはできませんでした。令和3年度の調査では、南外堀東の2カ所の調査区から杭列が出土しており、今回の調査区でも同様の杭列が出土するものと想定していました。

令和3年度調査で出土した杭列

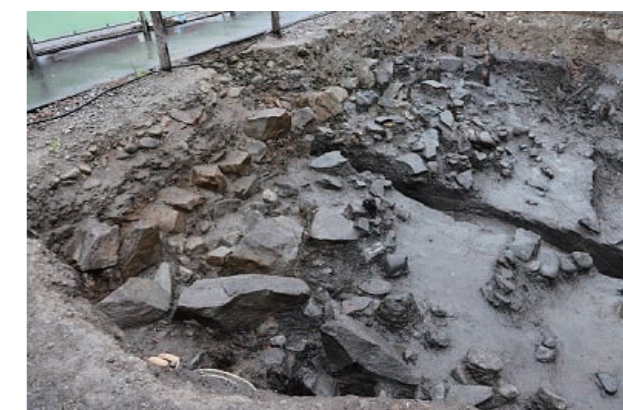
外堀の南側である三の丸側との境界から石垣が出土しました。過去の発掘調査で確認されている石垣の一部であると思われます。石垣は現在の地表から50cm程度下で出土しており、石垣の直上には近代の埋め立て土が広がっていました。

石垣から堀の内側にかけて、大小様々な石が出土しましたが、外堀を埋め立てる際に石垣の上部を壊し堀の中に投げ入れたものであると思われます。

出土した石垣(北東から)

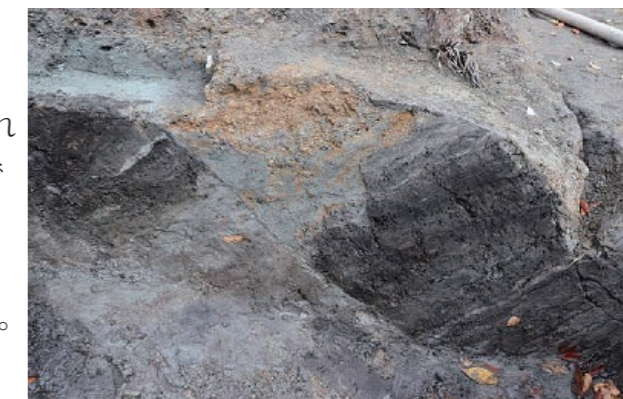
南外堀の堀底の下から複数の断層が確認されました。縦方向の断層に加え水平方向の断層も確認されており、大きな地震によって引き起こされた断層であると考えられます。

斜めにずれている断層
