## 第4章 防災計画

### 1 防火・防犯対策

国宝松本城天守の規模及び構造は以下のとおりである。

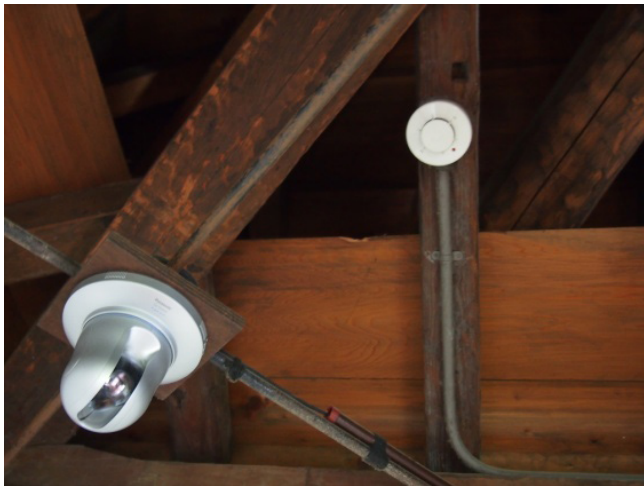
写真 4-3 防災監視カメラ

設置個所	数量	設置年代
管理事務所	2台(屋外)	H21
黒門券売所、埋門券売所	各1台(屋外)	H21
黒門	1台(屋外)	H21
天守、辰巳附櫓、月見櫓	11台(屋外)	H21
乾小天守	4台(屋外)	H21

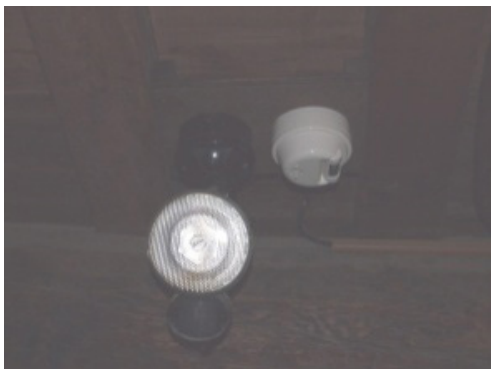
写真 4-4 センサーライト + 自動火災報知機

設置個所	数量	設置年代
管理事務所	コントローラー：1台 受信機：1台	H21
天守	中継機：1台 センサーライト：4台(辰巳附櫓1台含む) 炎センサー：3台	H21
乾小天守	センサーライト：2台 炎センサー：1台	H21

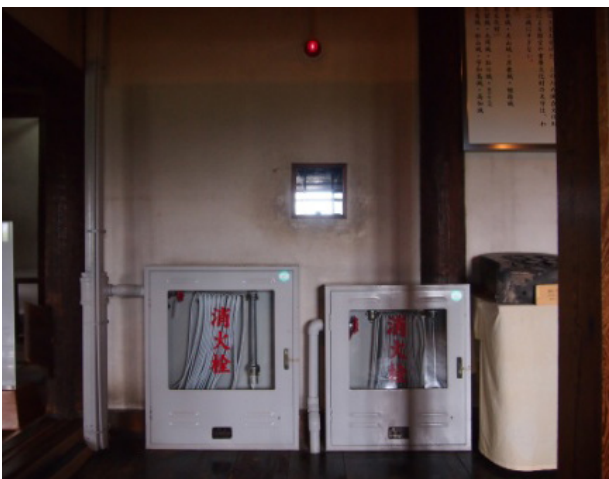
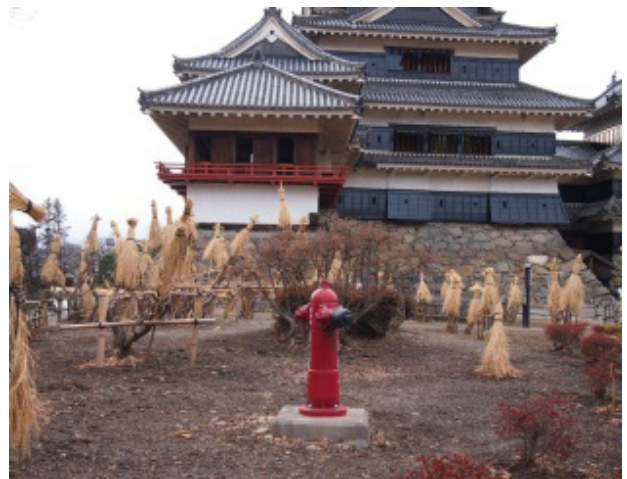
写真 4-6 屋外消火栓

機器名	型式等	数量	設置年代
ポンプ	可搬ポンプ C-1級	1台	S46
電動機	E180A（製造者形式 TF 516 SH）	1台	S46
消火栓（屋内）	1号 露出型 ノズル径 18mm 天守1階：2カ所、天守2階：2カ所 天守3階：1カ所、天守4階：1カ所 天守5階：1カ所、天守6階：1カ所 乾小天守1階：2カ所、乾小天守3階： 1カ所、乾小天守4階：1カ所 渡櫓2階：2カ所	14基	S42
消火栓（屋外）	双口送水口 φ 65mm（ノズル 19mm）	4基

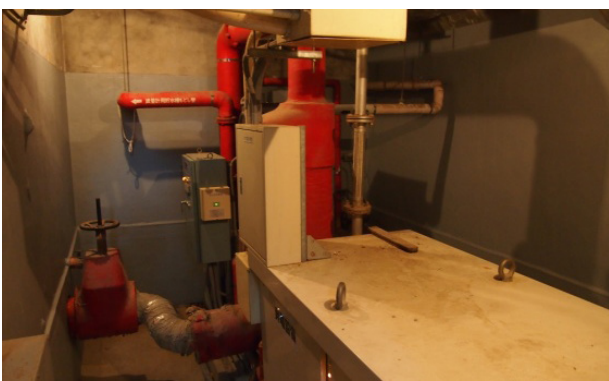
写真 4-5 屋内消火栓（左上）

写真 4-7 ポンプ・電動機（左）

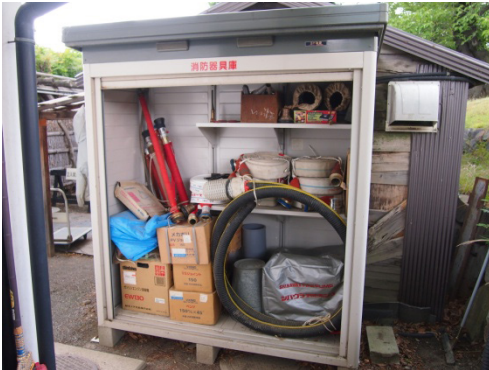
写真 4-8 消火器具庫

機器名	型式等	数量	設置年代
可搬ポンプ		1台	S46
吸管・ストレナー	ホース20m×2本 65mm (ノズル19mm)	1式	S46

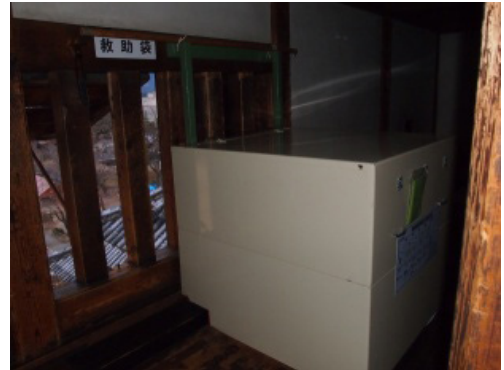
写真 4-9 救助袋

機器名	型式等	数量	設置年代
救助袋	斜降式 19.1m 1969年製 (袋2003年更新)	1台	S44

誘導方法としては、天守においてはまず下の階に誘導する。現在公開をしていない階段も非常時の避難には使用する。また、状況に応じて、天守4階の避難器具（救助袋）を使用する。天守から屋外（本丸庭園）に退場し、二の丸へ移動する。黒門では、退場誘導を行い、入場させないことを徹底する。

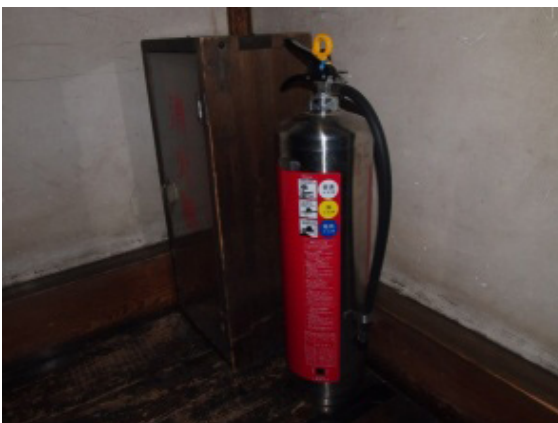
写真 4-10  
消火器  
(強化液型)

機器名	型式等	数量	設置年代
消火器	ABC粉末型：34台、強化液型：11台 天守入口：1カ所、天守1階：4カ所 天守2階：3カ所、天守3階：3カ所 天守4階：2カ所、天守5階：2カ所 天守6階：1カ所 乾小天守1階：1カ所、乾小天守2階：1カ所 乾小天守3階：1カ所、乾小天守4階：2カ所 辰巳附櫓：1カ所、月見櫓1階：1カ所、 月見櫓2階：2カ所	各1台

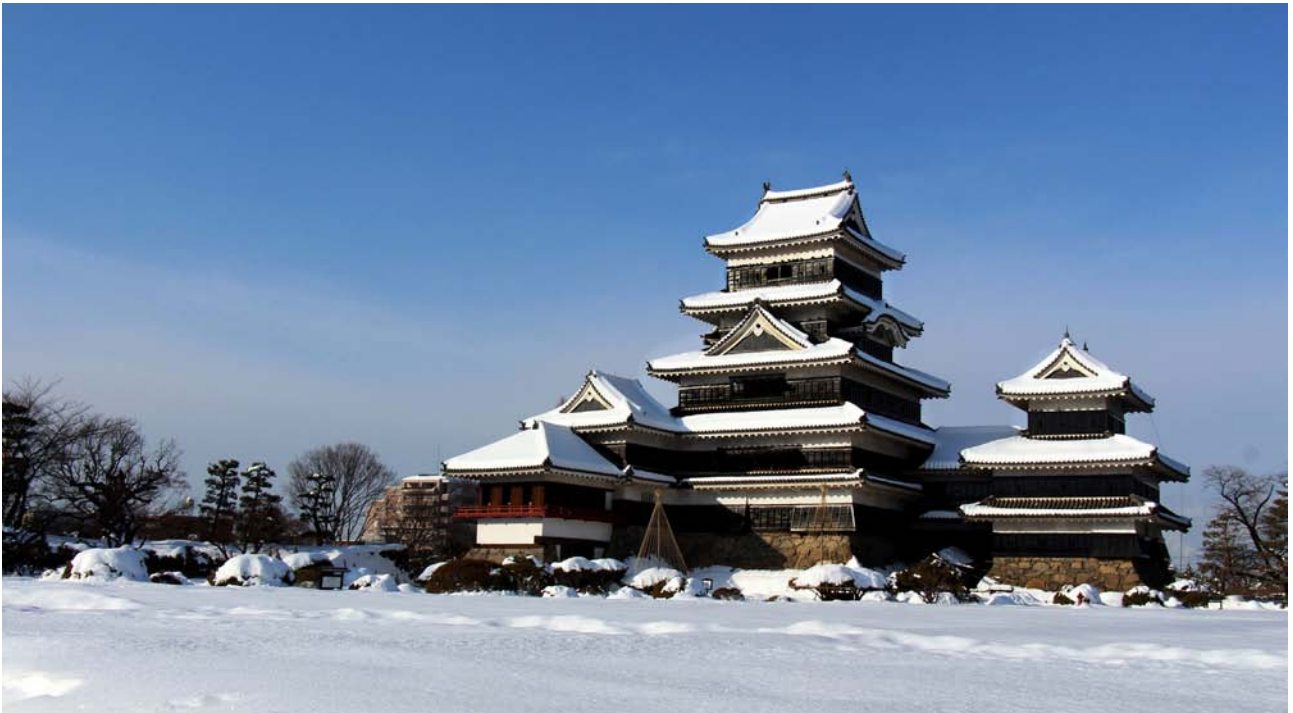
写真 4-12 積雪時の松本城の状況（北東より）

積雪による災害も予想される。建物自体について、これまでは積雪による被害は確認されていないが、観覧者に対しての屋根からの落雪や、園路の凍結による転倒等が予想される。冬季の観覧者の動線と屋根からの落雪位置が同一箇所とならない誘導とする。特に、北面屋根の残雪が凍結した後に落下する場合は危険であるため注意が必要である。
