平成24・25年度松本市・信州大学共同事業

「松本市地震動と地盤の相関に関する調査業務報告書」(平成24年度分)

信州大学震動調査グループ

平成25年3月31日

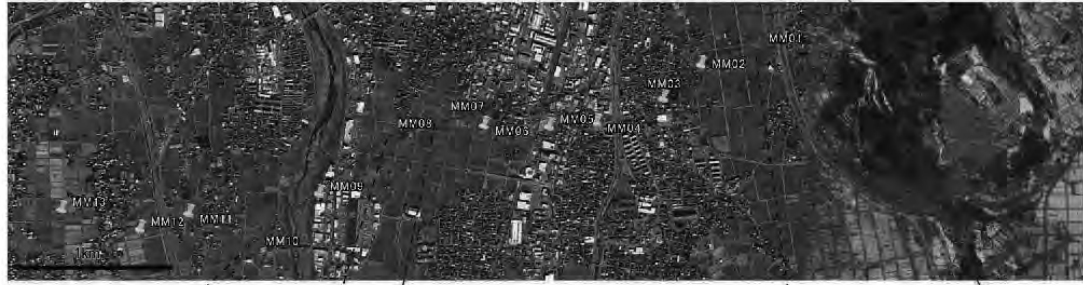
図 4.5 解析 S 波速度構造図

断面図で特に注目したいのは 2011 年長野県中部地震の震央域にあたる MM08 と MM07 の間に基盤深部に約 200m の落差があることである。この差は解析上の精度を約 4~8% と想定しても優位な差と考えられる。MM07 基盤の東側への落ち込みはその上位の速度層にも波及しており、表層約 100m まで分布する 670m/sec 層の基底まで及んでいるらしい。

670m/sec 層の下位には 745m/sec 層が分布するが、MM08 には対比される速度層はなく、一種の断層によるイベント堆積物の可能性も考えられる。また、MM01 と MM07 の間には基盤深部に傾斜を想定しても 700~800m の落差があり、この落差は従来から考えられている松本盆地東縁断層による可能性も考えられる。反射法地震探査の結果から、松本盆地の堆積物は東に傾斜した構造が考えられているが、松本盆地東部から東端部では速度層対比からは逆に西傾斜の構造も検討される。

縦横比は 1:1, 観測点をつなぐ断面, 階段状の速度層の右の数字は解析 S 波速度値,  
 ボーリングデータは「信州の活断層を歩く (信濃毎日新聞社)」から引用

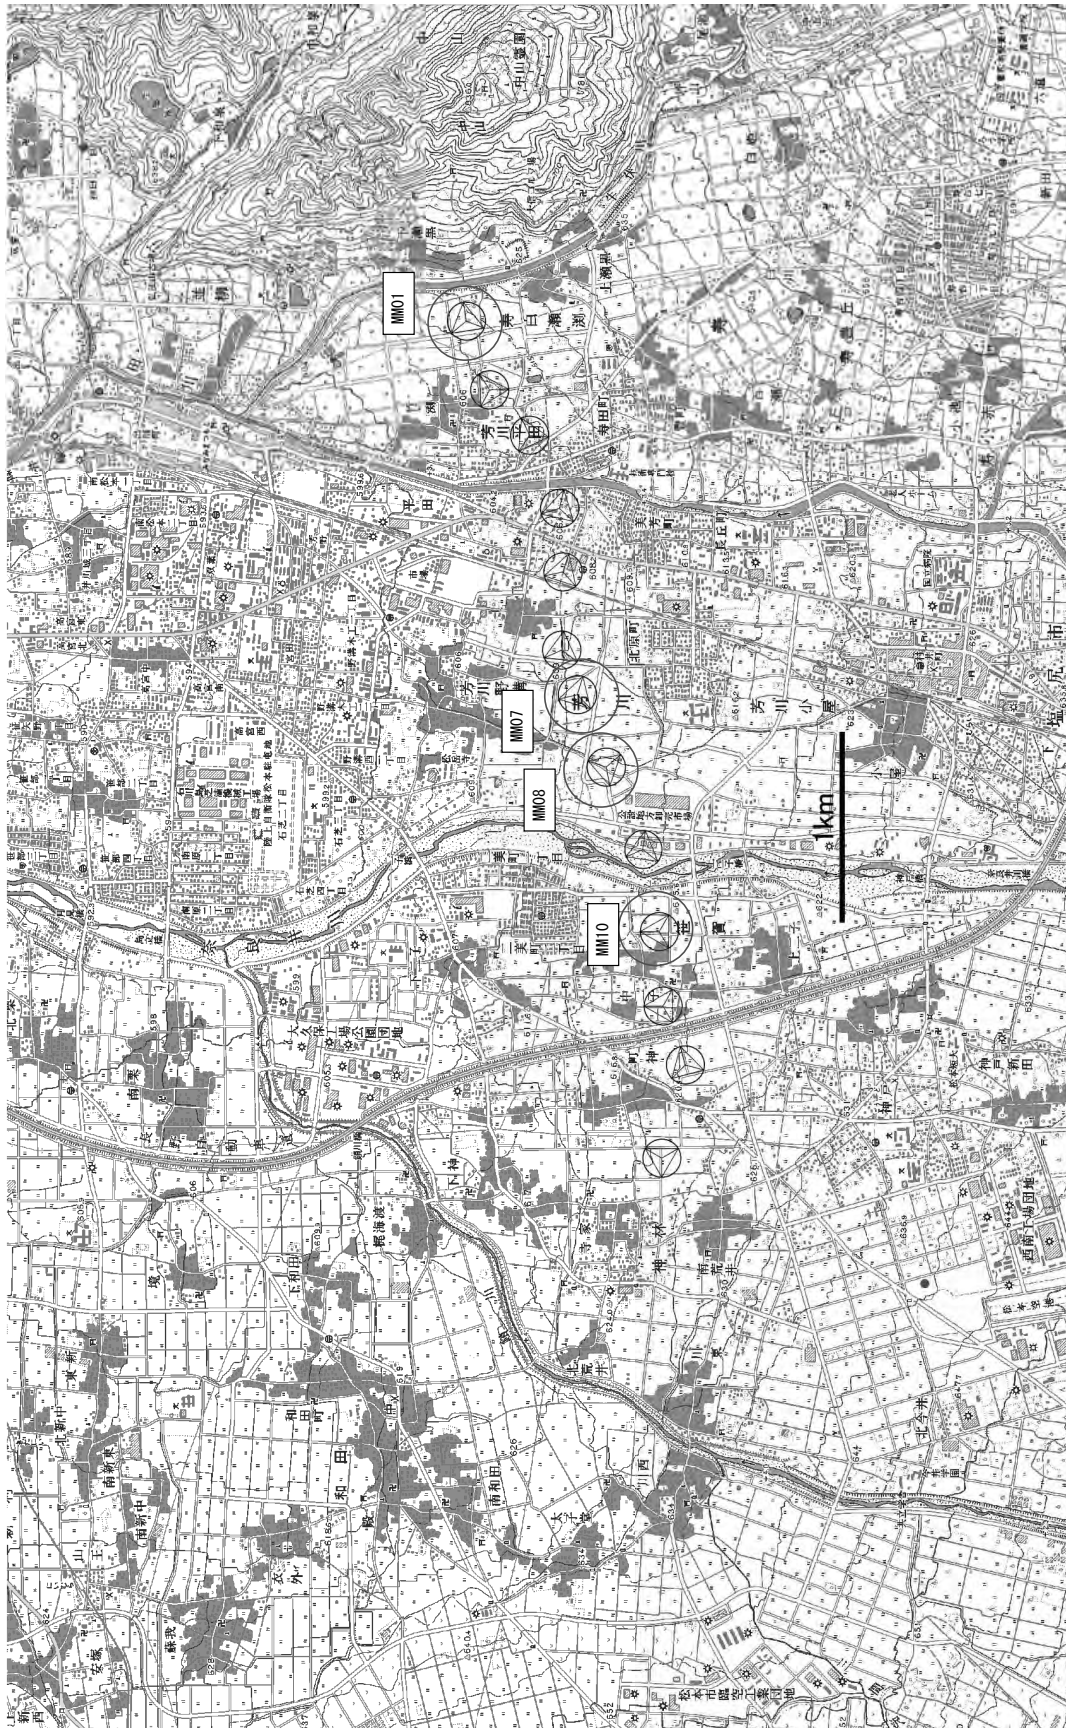
図 5.1 微動アレー観測地点誘案位置図 (赤丸は今回の観測地点)

今回実施した観測点は東西方向に4点であり、松本盆地の構造を解明するには観測点が少ない。今後より詳細な基盤構造や速度層の広がり解明のために、松本盆地東西方向に観測点を増やす必要がある(図5.1、図5.2参照)。
