# 史跡松本城整備基本計画 整備のポイント

松本市教育委員会

令和4年(2022年)

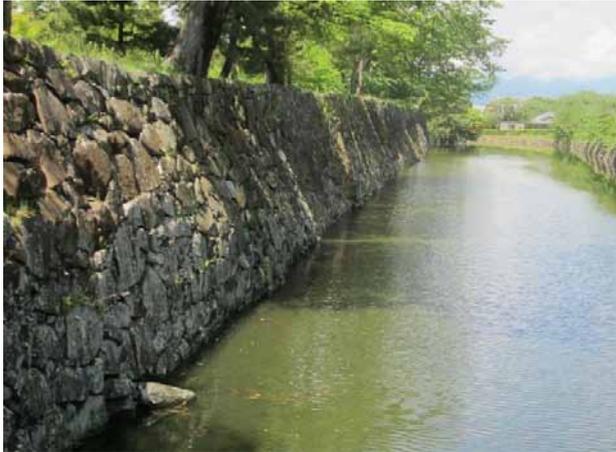
顕著な石の抜けや<sup>はら</sup>孕み出し※1が見られるなど、石垣の修理が必要な箇所があります。修理が遅れると石垣が崩落する可能性があります（人身事故・史跡き損のリスク）。

石の抜けが見られる、北外堀の石垣 ★

- ・石垣カルテを作成し、計画的に修理

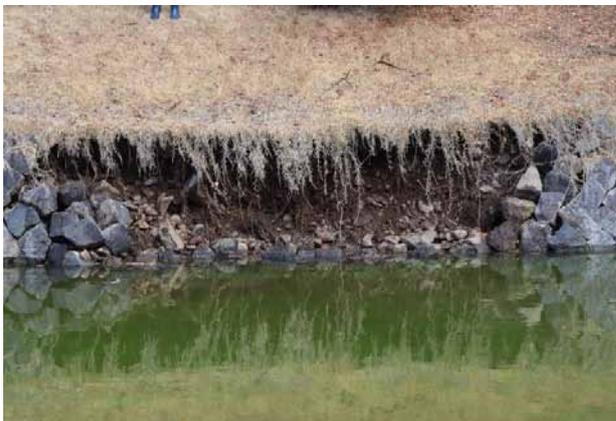
崩落した、旧博物館南側の石垣（令和6年3月）★

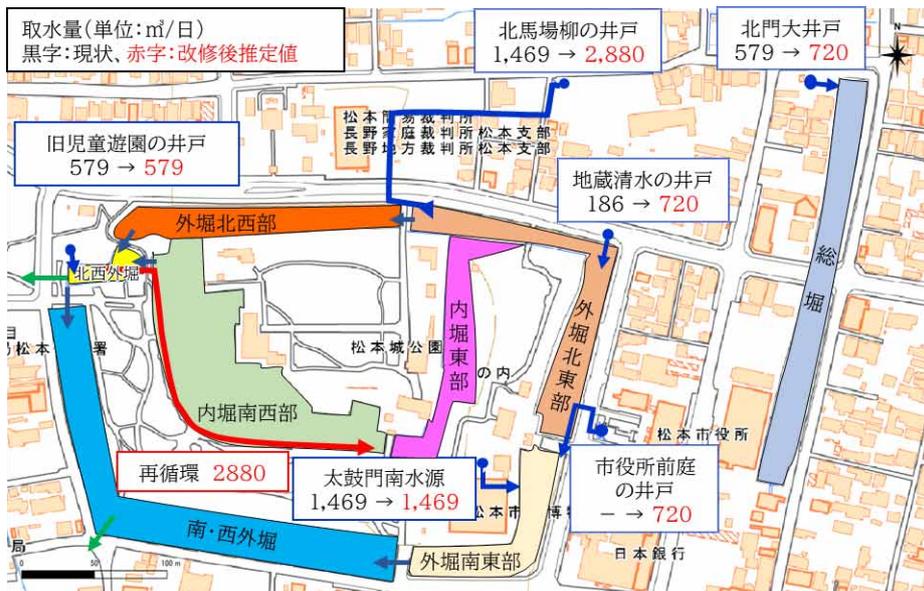
松本城堀における再循環  
『令和2年度松本城堀総合調査業務委託報告書』(2021年)より

- ・ 事業後、水の滞留時間の増加に伴い、水質悪化等が想定される
- ・ 水質維持・管理の具体策の検討
- ・ 水量を確保するため、井戸の改修、再循環装置の設置が必要

- ・ 定期的なモニタリング
- ・ 水深1mを確保するよう維持管理

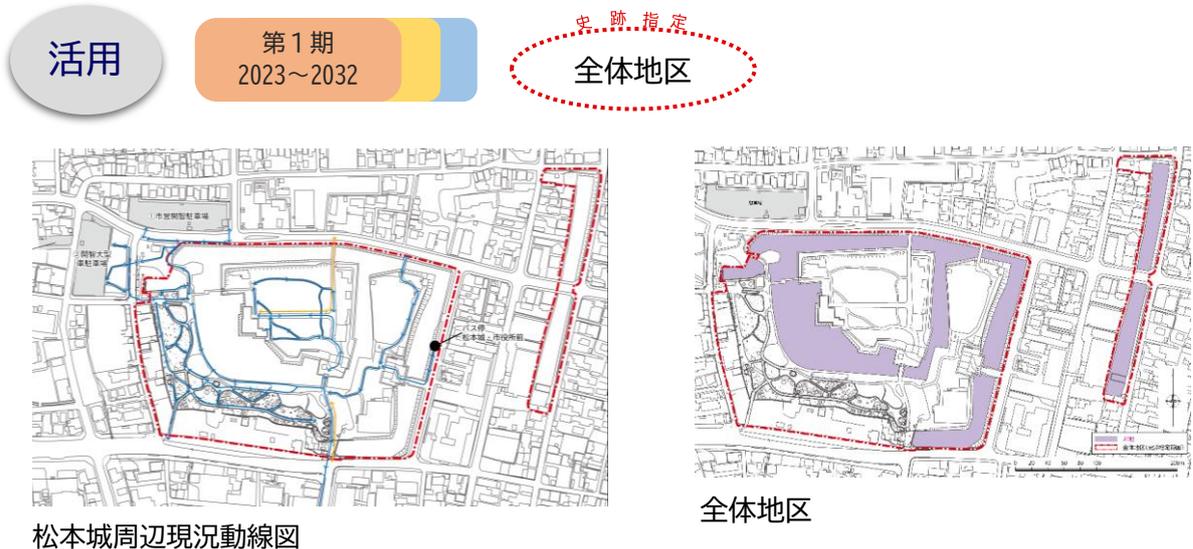
松本城周辺現況動線図

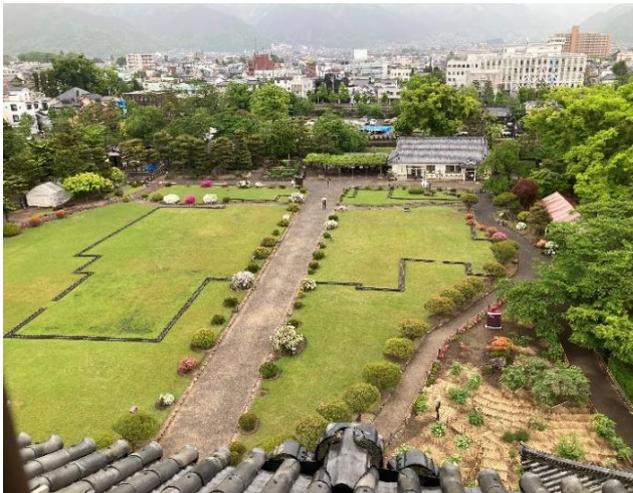
動線計画に基づいた園路の見直し及び整備が必要です。また、本丸・二の丸とも、不陸箇所※1や暗渠排水※2の老朽化により、雨天時には随所に水たまりができ、観覧や公園利用の支障となっています。特に本丸は、細かい砂利敷きとしており、車いすやベビーカー等の通行に支障があり、改善が必要です。

本丸御殿後平面図表示と園路 ★

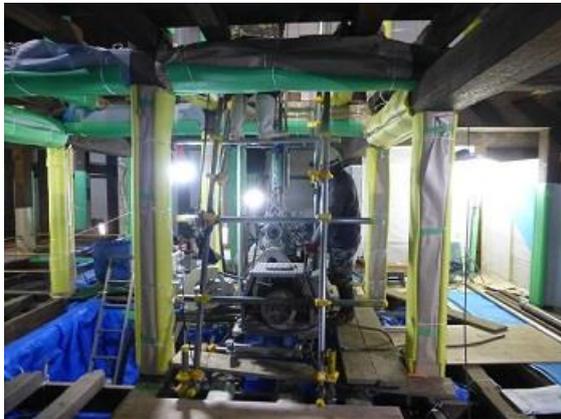
ポーリング調査(大天守内)

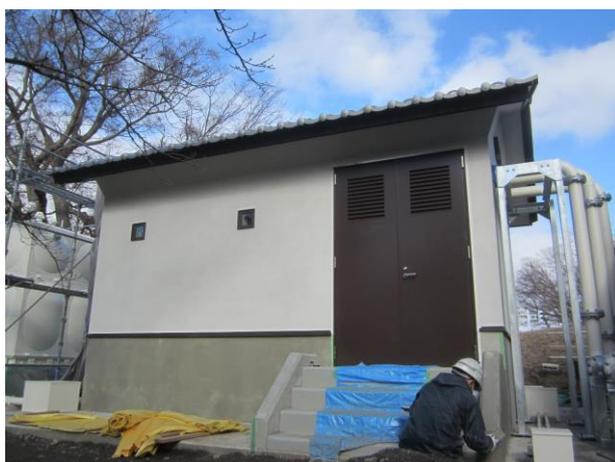
令和3年度（2021年度）から天守の防災対策工事を実施しています。既存設備の更新や、スプリンクラーの設置（天守2階のみ）といった新規設備の設置を行っています。

ポンプ室 ★

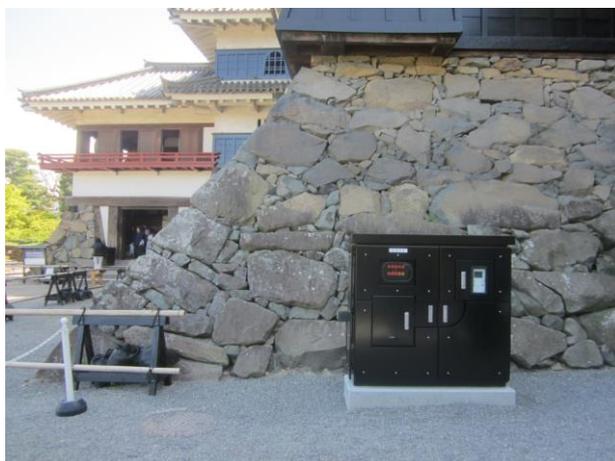
分電盤(建物内にあったものを屋外へ移設)

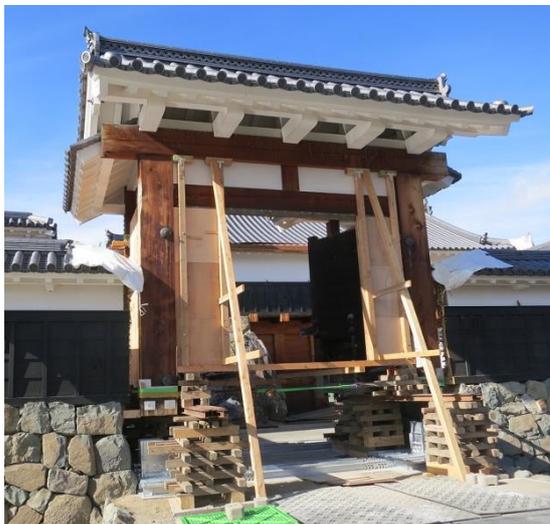
太鼓門は、平成30年度（2018年度）に黒門とともに実施した耐震診断の結果、耐震性能が不足しており、大地震動時、一の門、二の門、袖塀、それぞれに倒壊の可能性があるとして診断されたことから耐震対策工事を実施しています。

二の門の耐震工事の様子

一の門  
(内部の耐震工事)

太鼓門は耐震診断の結果、大地震動時に倒壊の可能性があることから、地震時の来場者の安全確保を図るとともに、地震による建物の破壊を防ぐ必要があるため、耐震対策工事を行っています。

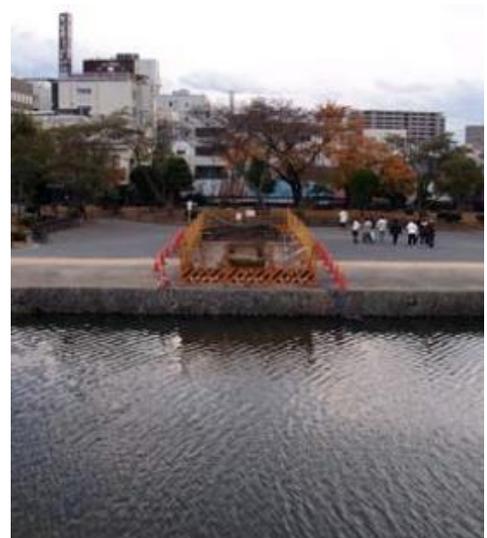
内堀の試掘調査

本来の内堀は、現況より9～9.5m  
二の丸側に広がったことが判明

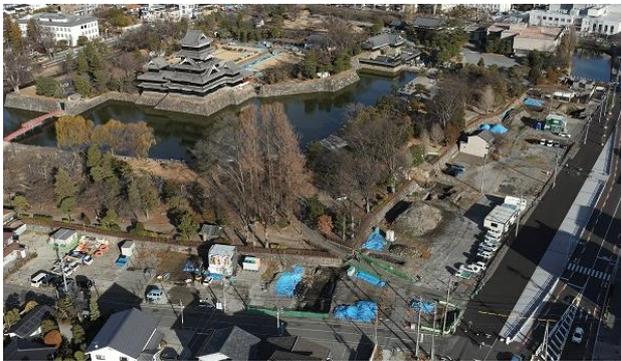
南・西外堀発掘調査

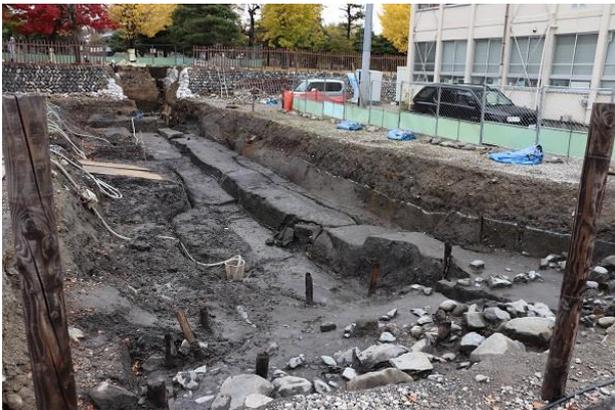
南外堀発掘断面

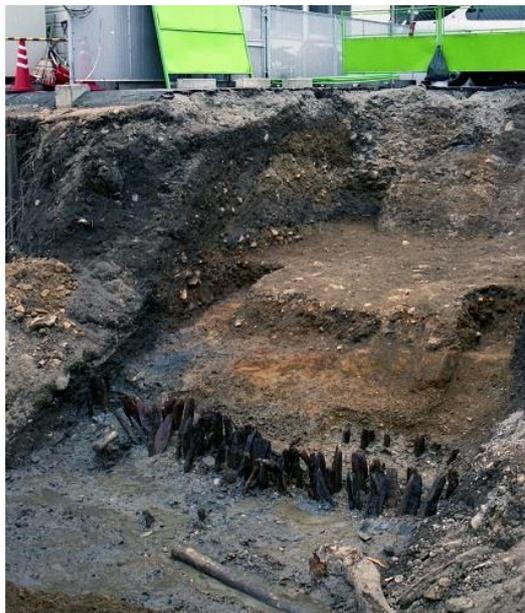
発掘調査で確認した東総堀土塁と杭列

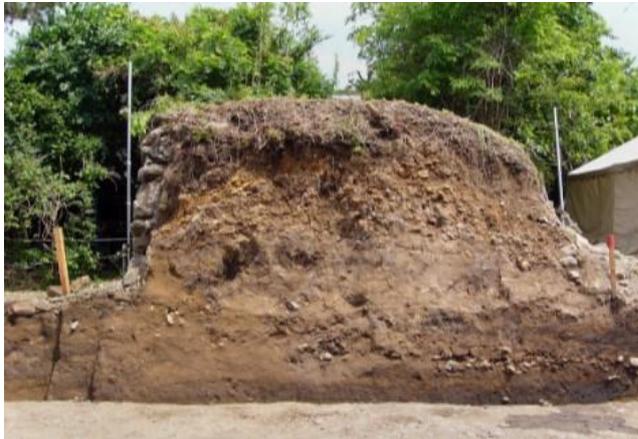
西総堀土塁跡(発掘調査時)
