# 松本市「上高地 再生と安全プロジェクト」概要

上高地は、急峻な山岳を背に明るく広い河原を流れる梓川の清流が成す景観が特徴です。  
この資料は、上高地の自然環境の「保存」と「安全な活用」を目的に行っている事業<sup>注</sup>)の内容を解説するものです。

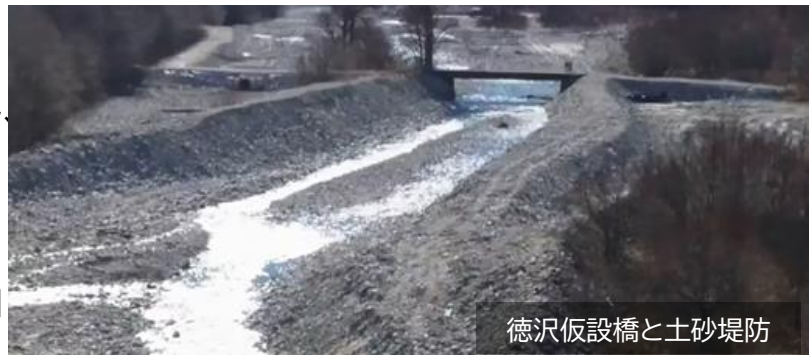
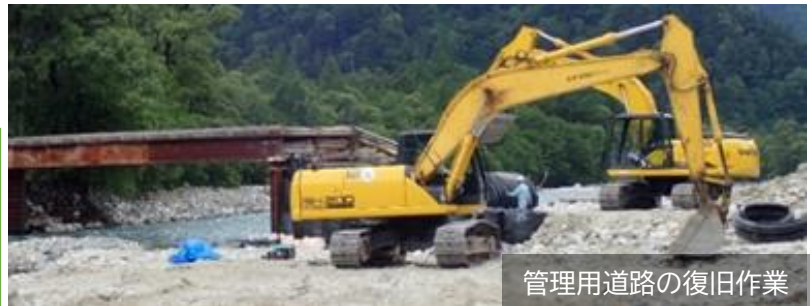
- 横尾・徳沢は、トイレの維持管理や病人搬送の管理用道路が必要です。
- 現状は、仮設で川の中に橋や道を通し、松本市が管理しています。
- しかし、川の中の橋や土砂堤防は、河川流路を狭く単調化させ、自然環境と景観を大きく損ねています<sup>注</sup>。
- 増水で被災した道路は、重機での復旧を繰り返してきました。
- 土砂堤防の撤去と恒久的な管理用道路整備が、合意事項です。

注) 土砂堤防が生物の生息場所を狭め単調化させ、ケシウヤナギやチョウ類、水生生物等の生息状況が変化しています。重機による復旧作業は、これら動植物の存在を脅かす行為です。

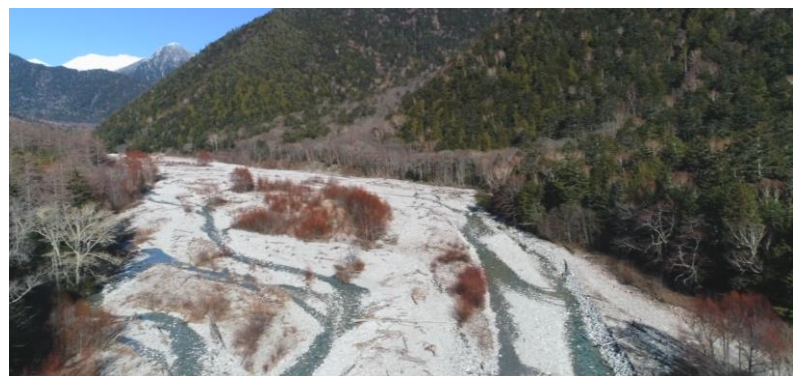
- 上高地は平坦な河原を川が蛇行する「網状流路」が本来の姿です。
- 網状流路形成を阻害する土砂堤防は、撤去する必要があります。
- 上高地を利用する人々の安全を守るために、長期的な視点で自然環境と景観に影響が少ない管理用道路を再整備します。

梓川の本来の流れ(網状流路を形成)

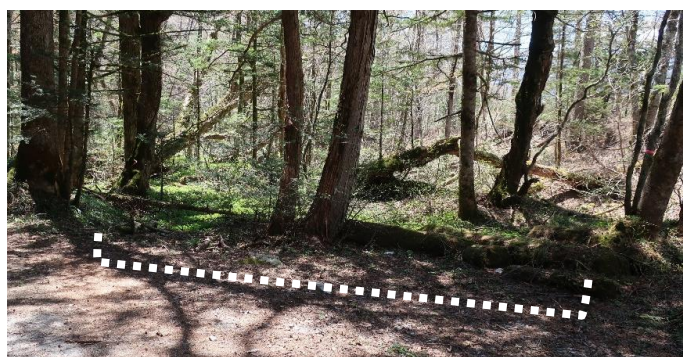
堤防で囲まれ自然な状態でなくなった河畔林(整備対象)

- 指定当時から残る地形地質、動植物等は、範囲から極力除外し保存します。
- 指定時以降に人の手を加えた自然や景観は、改変の余地があると考えます。
- この視点に立ち、管理用道路等は地形的に設置可能な場所に通します。

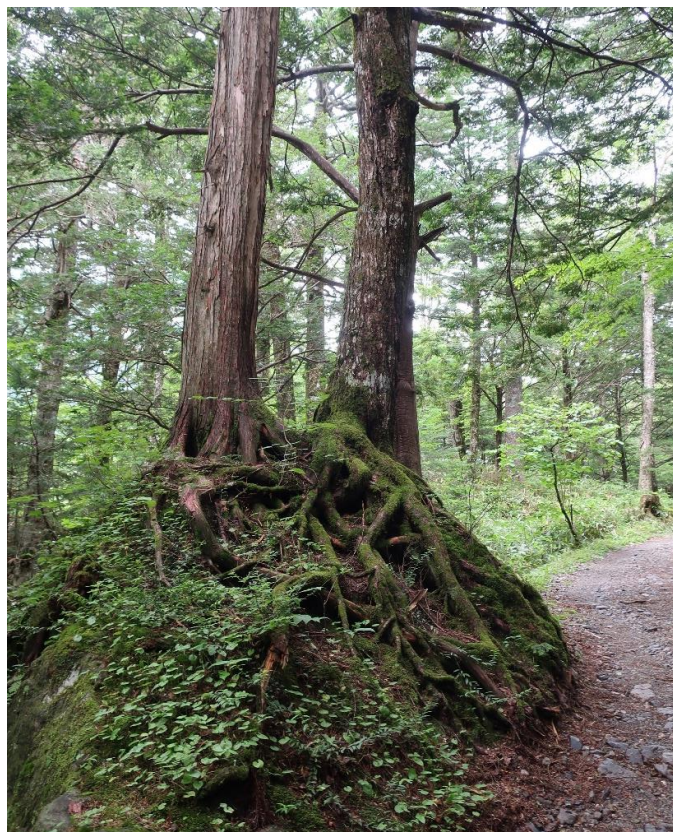
【保存対象】かつての山体崩落の証である花崗岩とその上に立つ針葉樹

- 道路等整備では、指定当時の姿をとどめる山体崩落の堆積物、巨樹巨木等は、極力保存します。
- 整備計画では、これらを極力保存できるような道路ルート、構造とします。

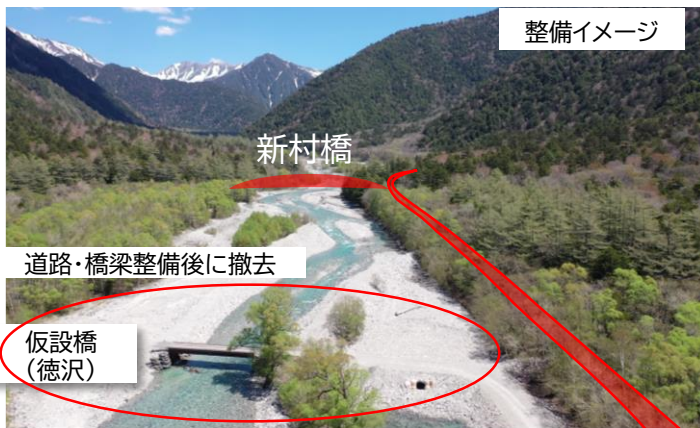
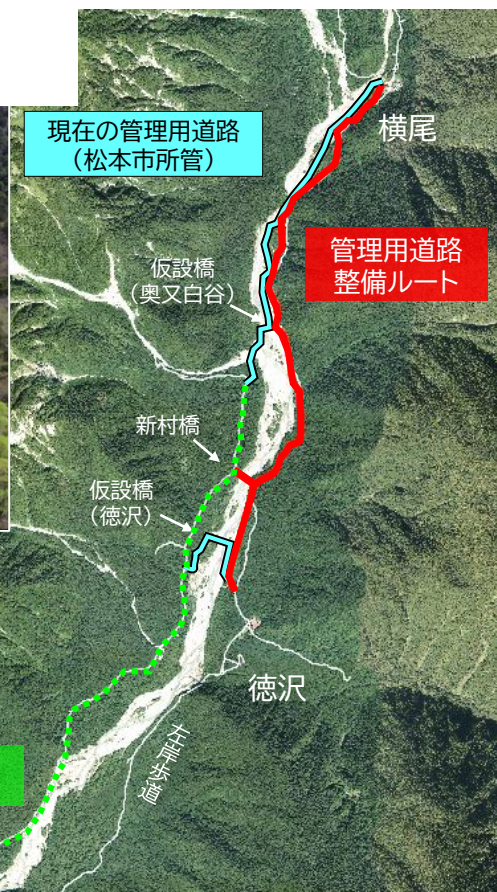
- 管理用道路は、左岸山脚部に寄せ河川への影響を極力排除したルートです。
- 道路は地形状況に応じた設計とし、土砂堤防や仮設橋を撤去します。
- 管理用車両が安全に川を渡るための橋を新村橋の架替えにより整備します。

治山運搬路 許可車のみ通行可  
(林野庁所管)

- 道路延長 延長約3,400m、標準幅員4m
- 工事着手 令和3年度後半
- 橋梁形式 アーチ橋（ローゼ形式）
- 橋梁規模 橋長約84m、有効幅員4m、高さ約8m
- 工事完了目標 令和10年度
