第1章 計画の概要

1 計画の作成

松本城天守 五棟（天守、乾小天守、渡櫓、辰巳附櫓、月見櫓）

天 守：五重六階、本瓦葺
 乾小天守：三重四階、本瓦葺
 渡 櫓：二重二階、本瓦葺
 辰巳附櫓：二重二階、本瓦葺
 月 見 櫓：一重、地下一階附、本瓦葺

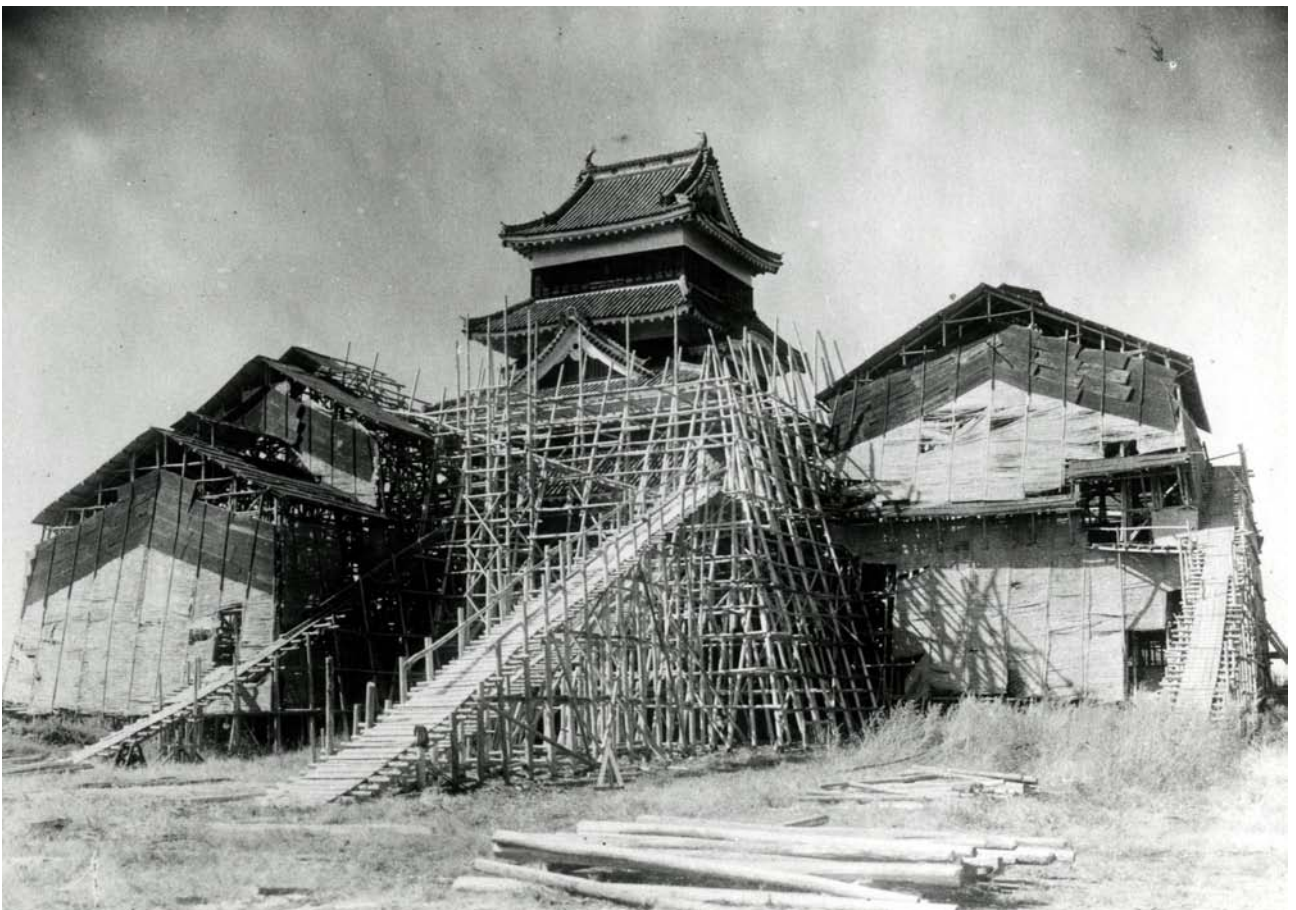
写真 1-7 昭和大修理時の様子

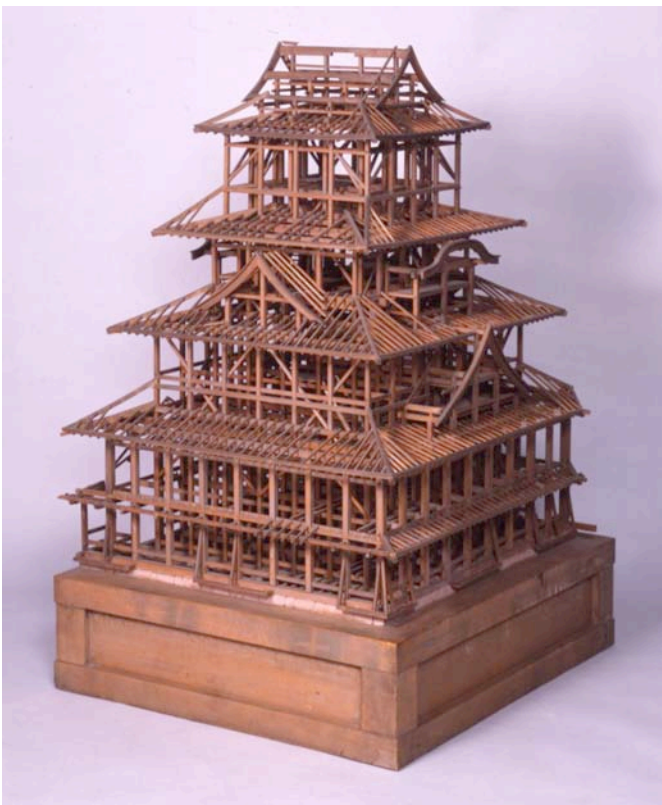
写真 1-13 「松本城天守の木造模型」（『松本城の歴史』（平成17年）松本市立博物館発行）

昭和の修理時に、文化財保護委員会からの意向で、現状変更を取り入れた図面に基づき作成された模型。（大きさは約1/30、使用材は桧材）

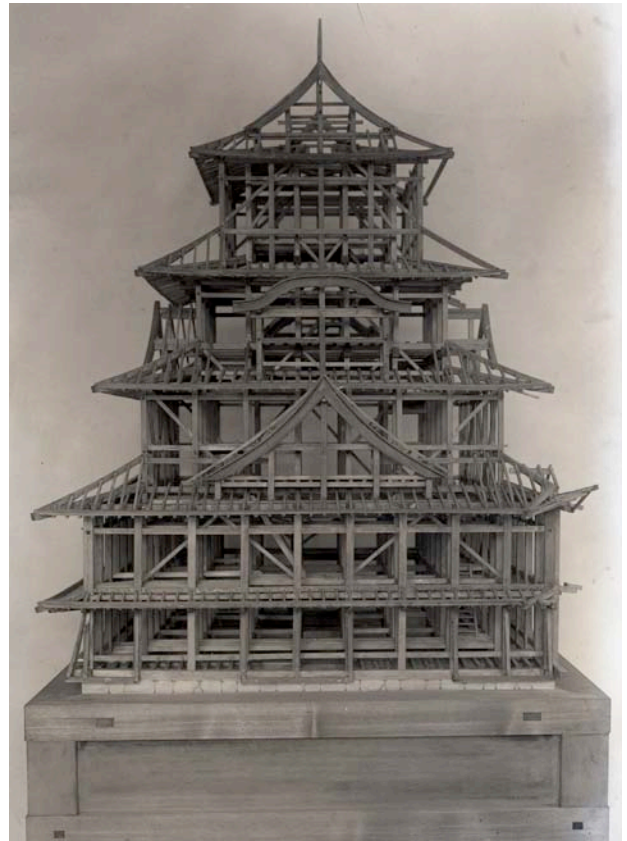
写真 1-15 松本城天守木組模型（南北面）
